# 蕲春县人民医院（蕲春县李时珍中医院） 核技术利用项目竣工环境保护验收报告

建设单位：蕲春县人民医院（蕲春县李时珍中医院）

编制单位：武汉网绿环境技术咨询有限公司

二〇一九年九月

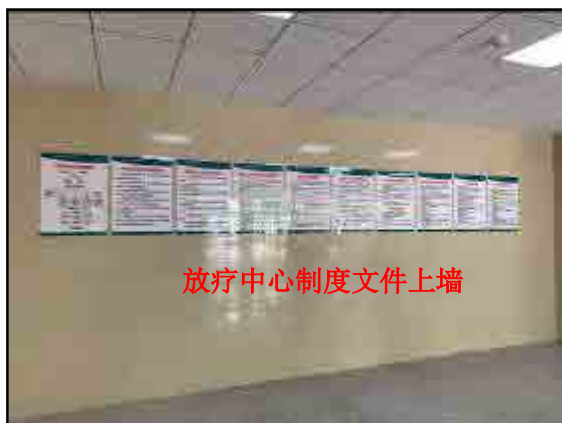
放疗中心制度文件上墙

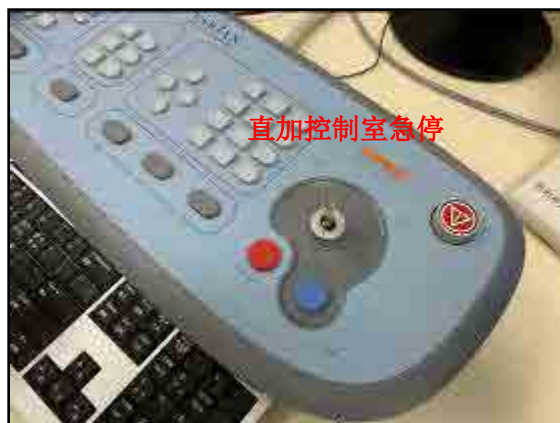
直加控制室急停

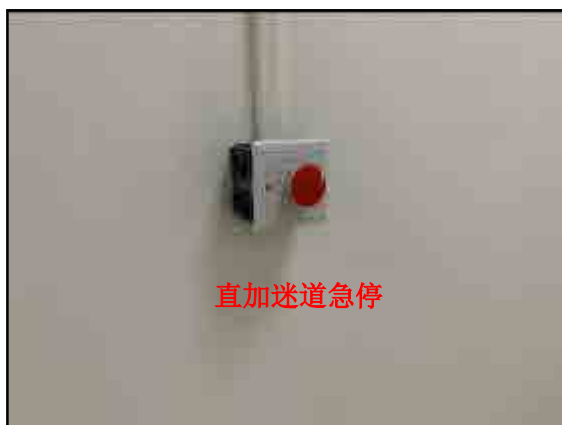
直加迷道急停

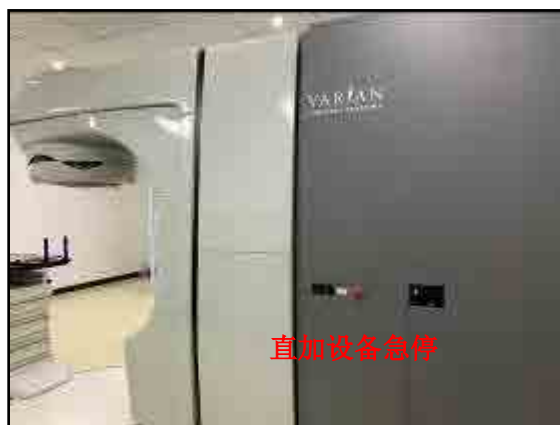
直加设备急停

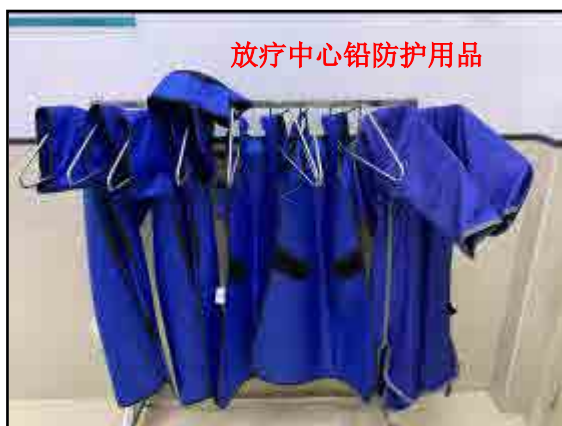
放疗中心铅防护用品

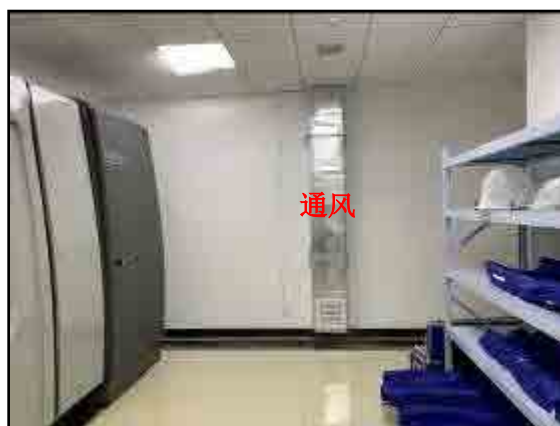
通风

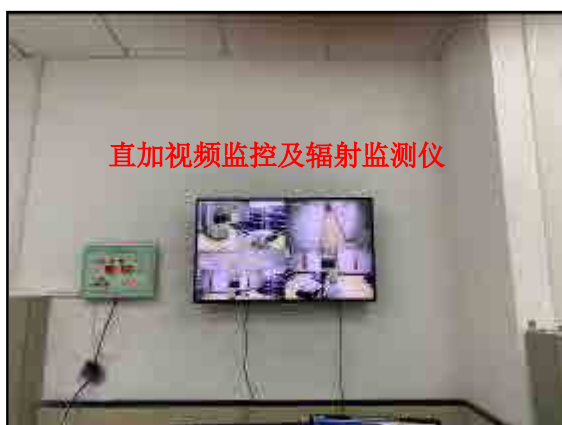
直加视频监控及辐射监测仪

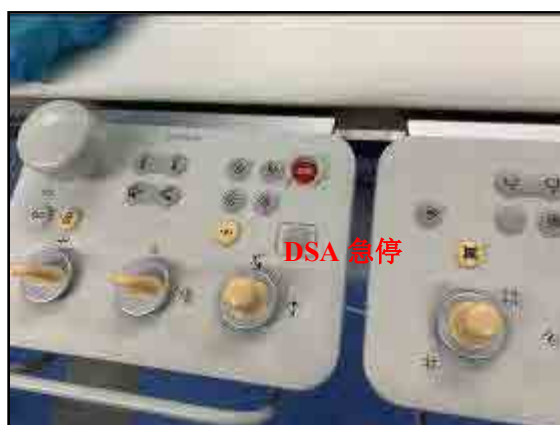
DSA 急停
