云梦县人民医院新增 DSA 项目  
竣工环境保护验收报告

# 云梦县人民医院新增 DSA 项目 竣工环境保护验收监测报告

云梦县人民医院（盖章）

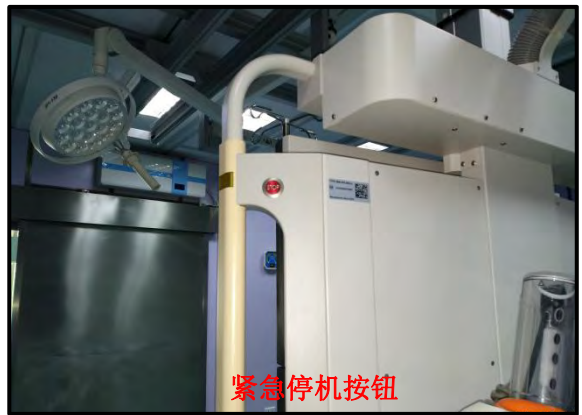
紧急停机按钮

⑤在病人出入门处安装灯机联锁装置，在操作位及手术台旁设置了紧急停机按钮；

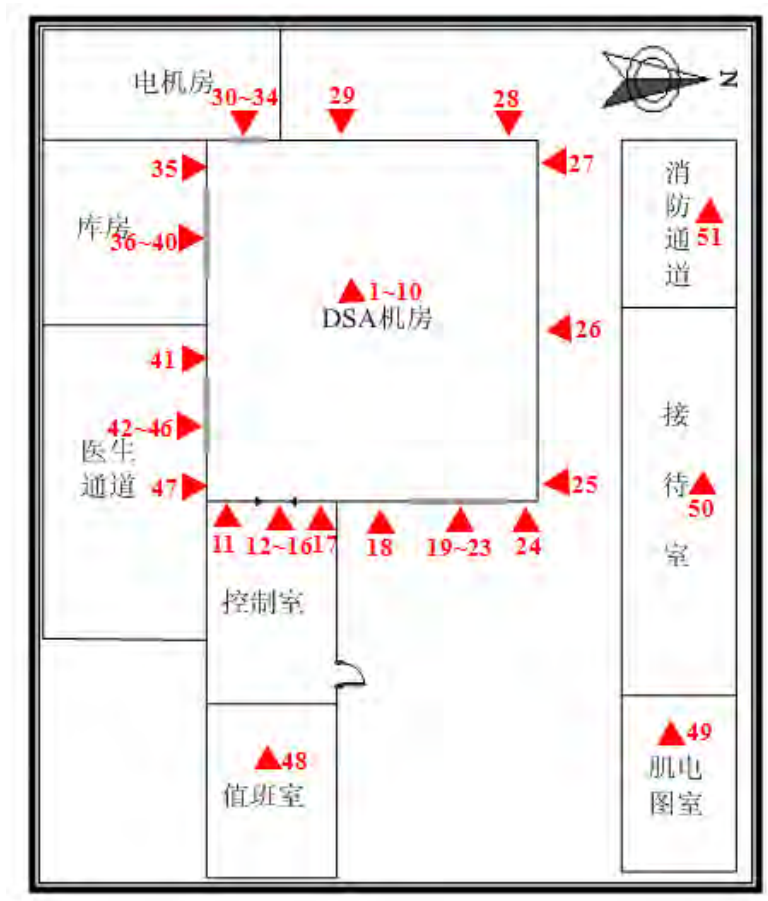
图 7-2 DSA 机房防护效果检测点位示意图（▲ 检测点位）

由表 9-2 可知，DSA 正常运行时，在机房内透视防护区术者位测得的 X- $\gamma$ 辐射剂量率平均值范围为（13.19~41.61） $\mu\text{Sv/h}$ ，满足《医用 X 射线诊断放射防护要求》（GBZ130-2013）中“在透视防护区测试平面上的空气比释动能率应不大于 400 $\mu\text{Gy/h}$ ”的要求。在摄影条件下测得的机房周边 X- $\gamma$ 辐射剂量率检测平均值范围为（0.08~0.15） $\mu\text{Sv/h}$ ，满足《医用 X 射线诊断放射防护要求》（GBZ130-2013）中“具

有透视功能的 X 射线机在透视条件下检测时，周围剂量当量率控制目标值应不大于 2.5 $\mu\text{Sv/h}$ ”的要求。

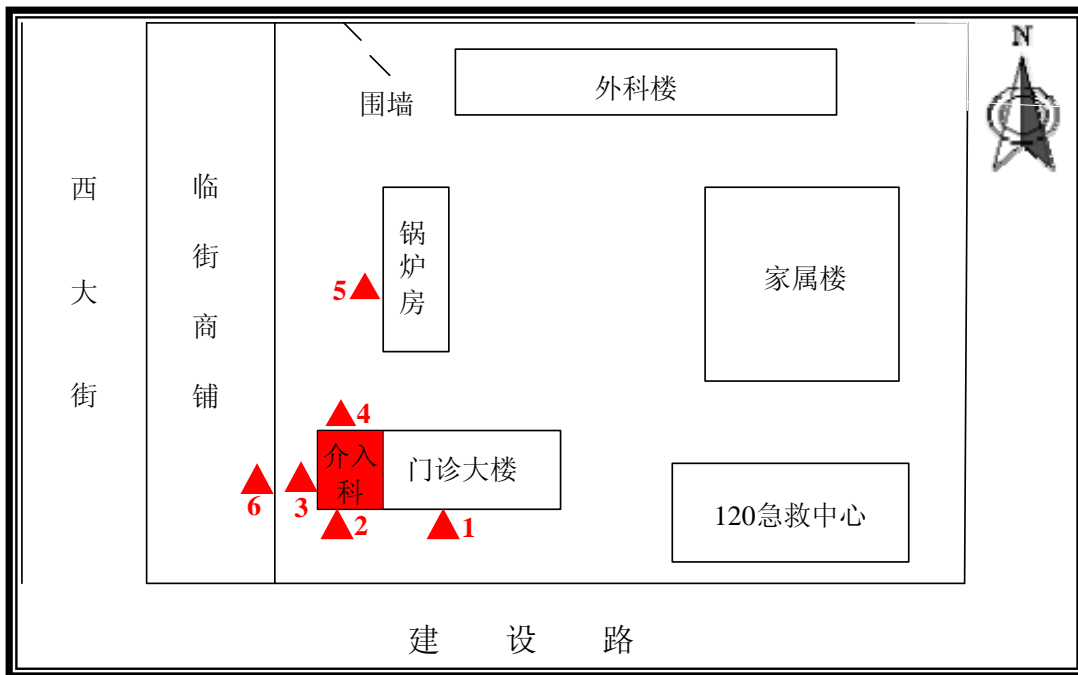
图 7-3 环境质量检测点位示意图 (▲检测点位)

由表 9-3 可知，DSA 机房周边环境保护目标处 X- $\gamma$ 辐射剂量率检测平均值范围为 (0.08~0.09)  $\mu\text{Sv/h}$ 。
