云梦县中医院新增 DSA 项目
竣工环境保护验收报告

建设单位：云梦县中医院

二〇一九年十月

云梦县中医院新增 DSA 项目 竣工环境保护验收监测报告

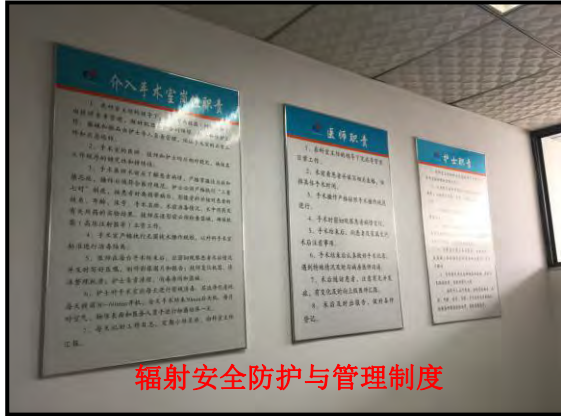
辐射安全防护与管理制度

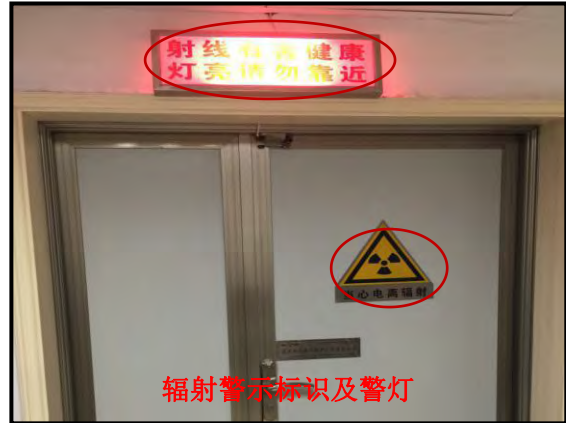
①在病人进出铅防护门上设置了门灯联锁装置、明显的电离辐射警告标识、中文警告说明及工作状态指示灯；

辐射警示标识及警灯

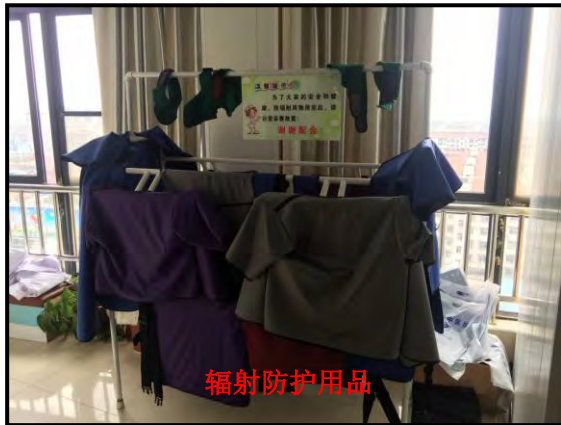
由上表可知，本项目辐射防护用品能满足环评阶段提出的要求。

辐射防护用品

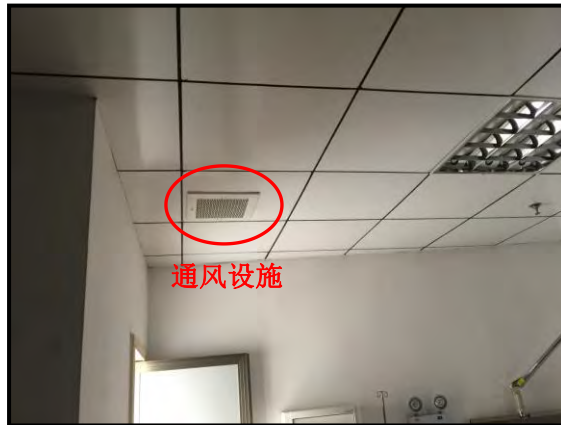
④机房内安装了机械抽风装置，防止机房空气中臭氧和氮氧化物等有害气体累积；

通风设施

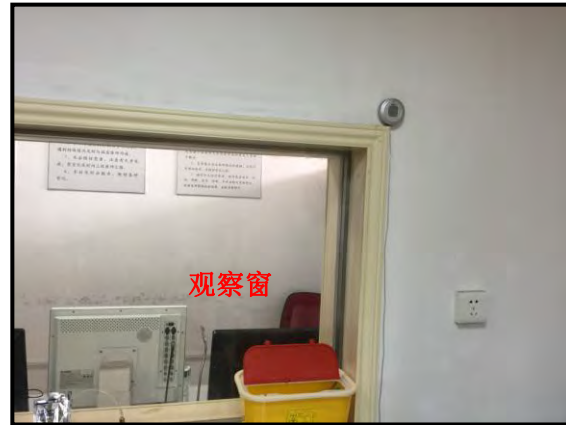
③机房和控制室之间设置铅观察窗；

观察窗

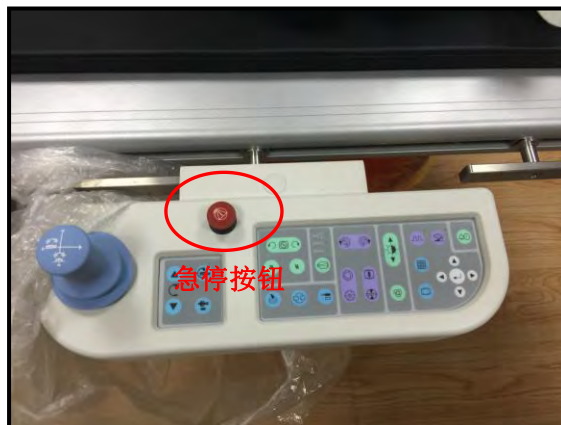
⑤在控制室的操作位及手术台旁设置了紧急停机按钮；

急停按钮

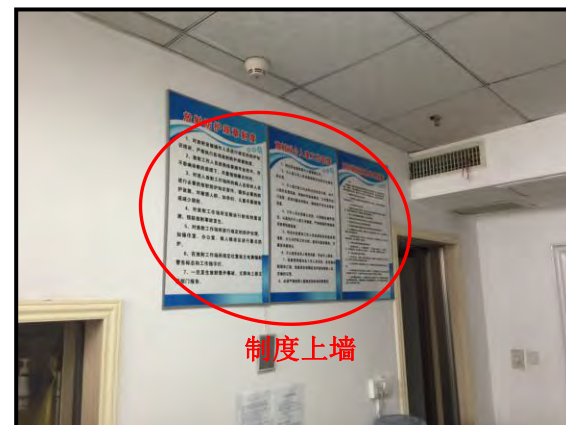
⑥放射事故应急预案等规章制度上墙明示；

制度上墙

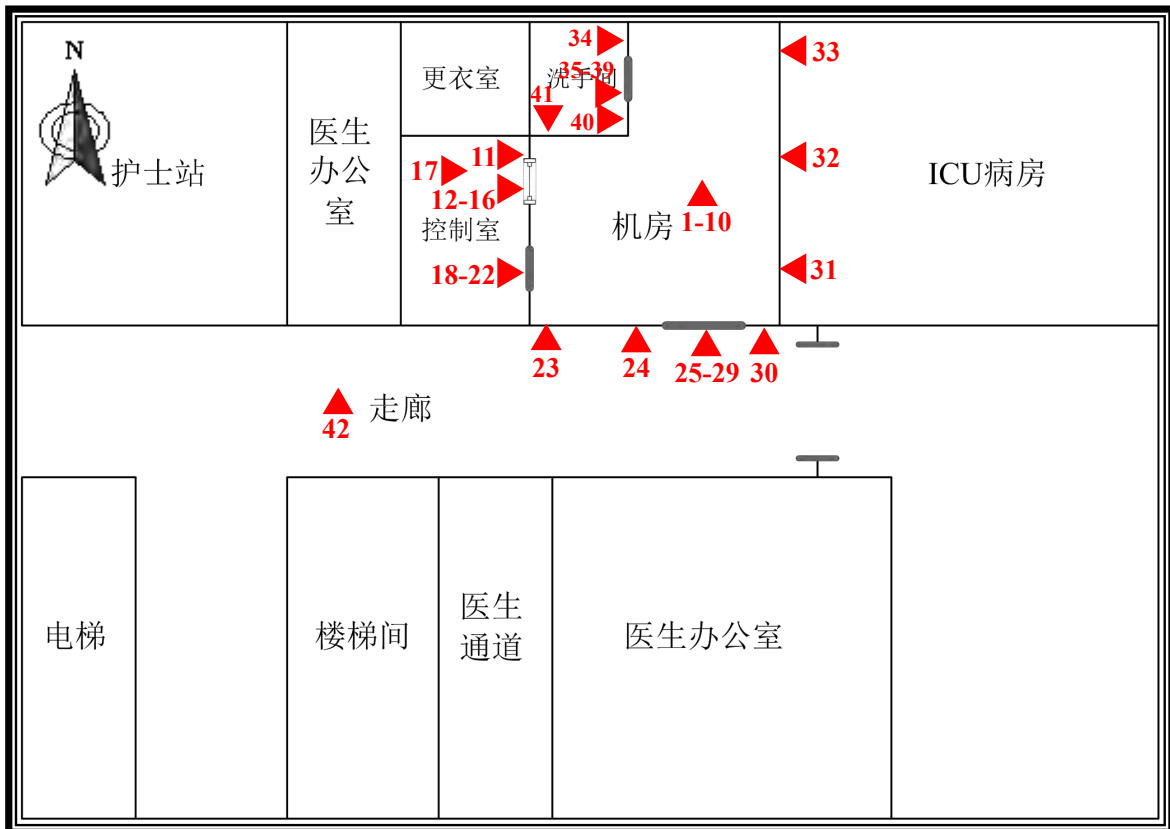
图 7-2 DSA 机房防护效果检测点位示意图 (▲ 检测点位)

由表 9-2 可知, DSA 正常运行时, 医院介入科 DSA 正常运行时, 在机房内透视防护区术者位测得的 X- γ 辐射剂量率平均值范围为 (15.43~262.7) $\mu\text{Gy/h}$, 满足《医用 X 射线诊断放射防护要求》(GBZ130-2013) 中“在透视防护区测试平面上的空气比释动能率应不大于 400 $\mu\text{Gy/h}$ ”的要求。在摄影条件下测得的机房周边检测平均值范围为 (0.06~0.10) $\mu\text{Gy/h}$, 满足《医用 X 射线诊断放射防护要求》(GBZ130-2013) 中“具有透视功能的 X 射线机在透视条件下检测时, X- γ 辐射剂量率控制目标值应不大于 2.5 $\mu\text{Sv/h}$ ”的要求。

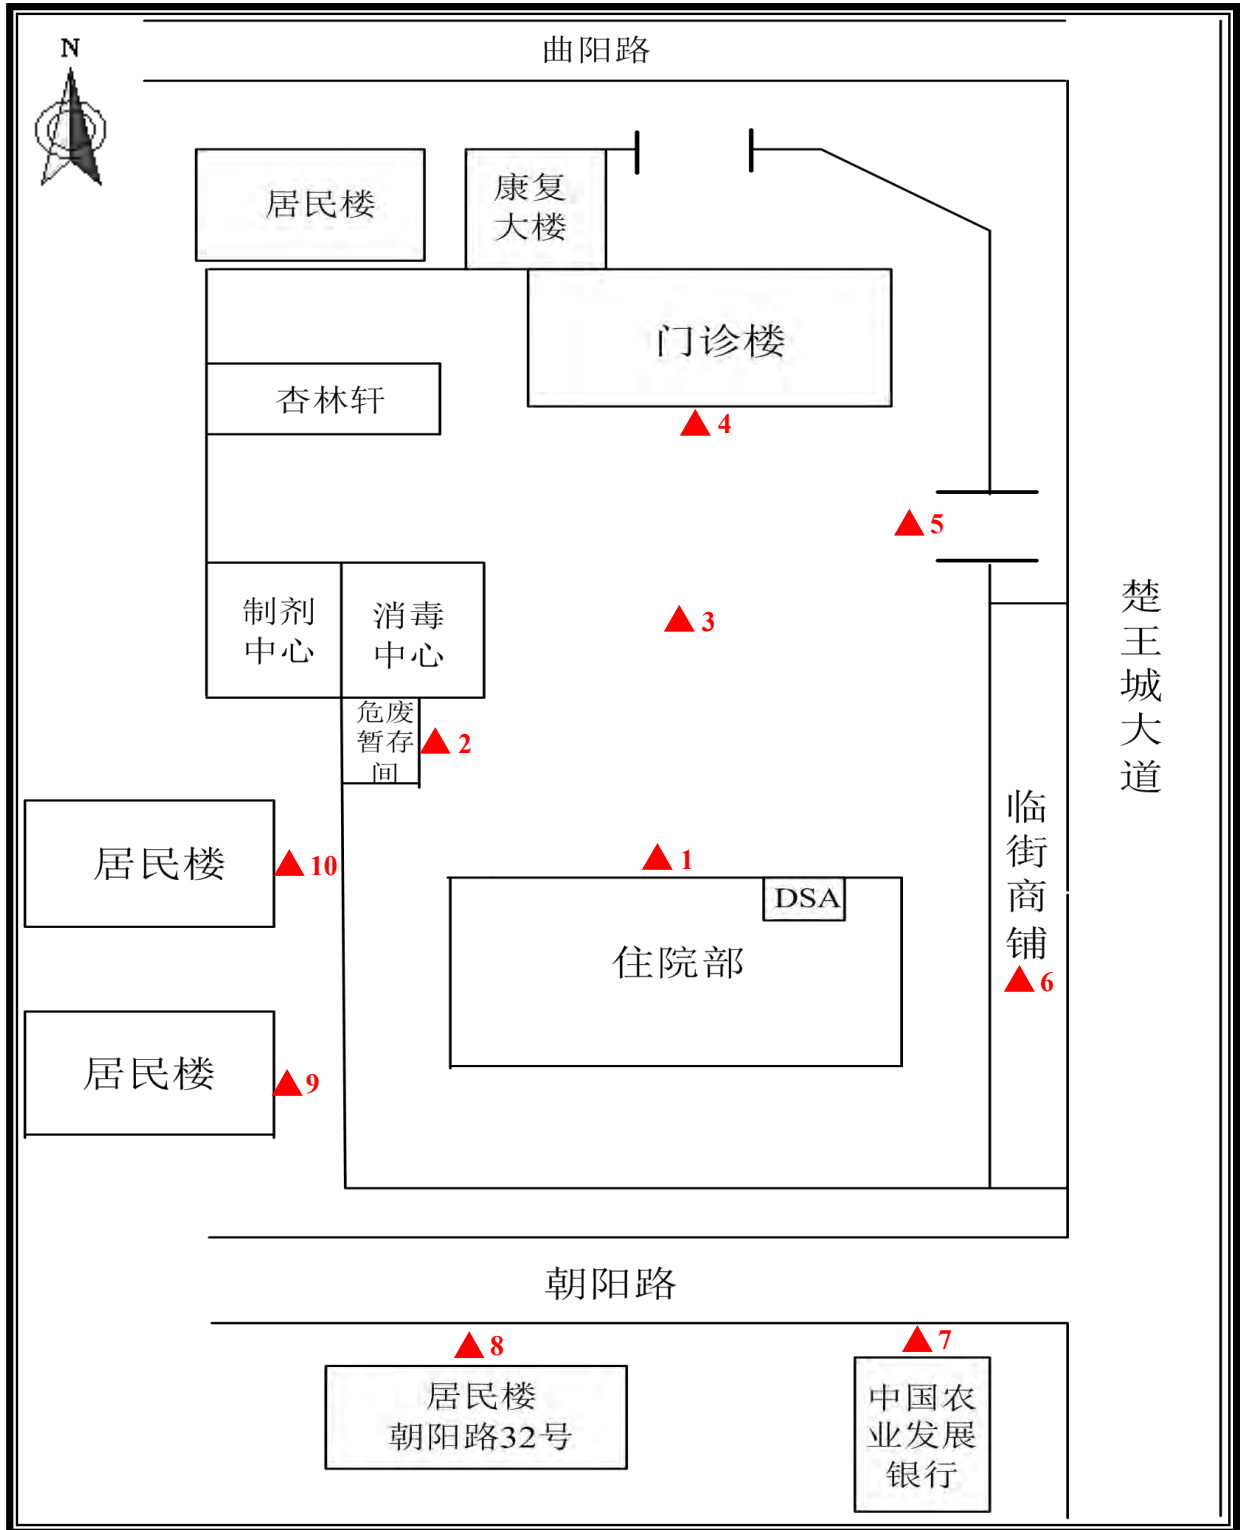
图 7-3 环境质量检测点位示意图 (▲检测点位)

由表 9-3 可知, DSA 机房周边环境保护目标处 X 辐射空气吸收剂量率检测平均值范围为 (0.06~0.08) μGy/h。
