孝昌县第一人民医院新增 DSA 应用项目
竣工环境保护验收报告

建设单位：孝昌县第一人民医院

二〇一九年十月

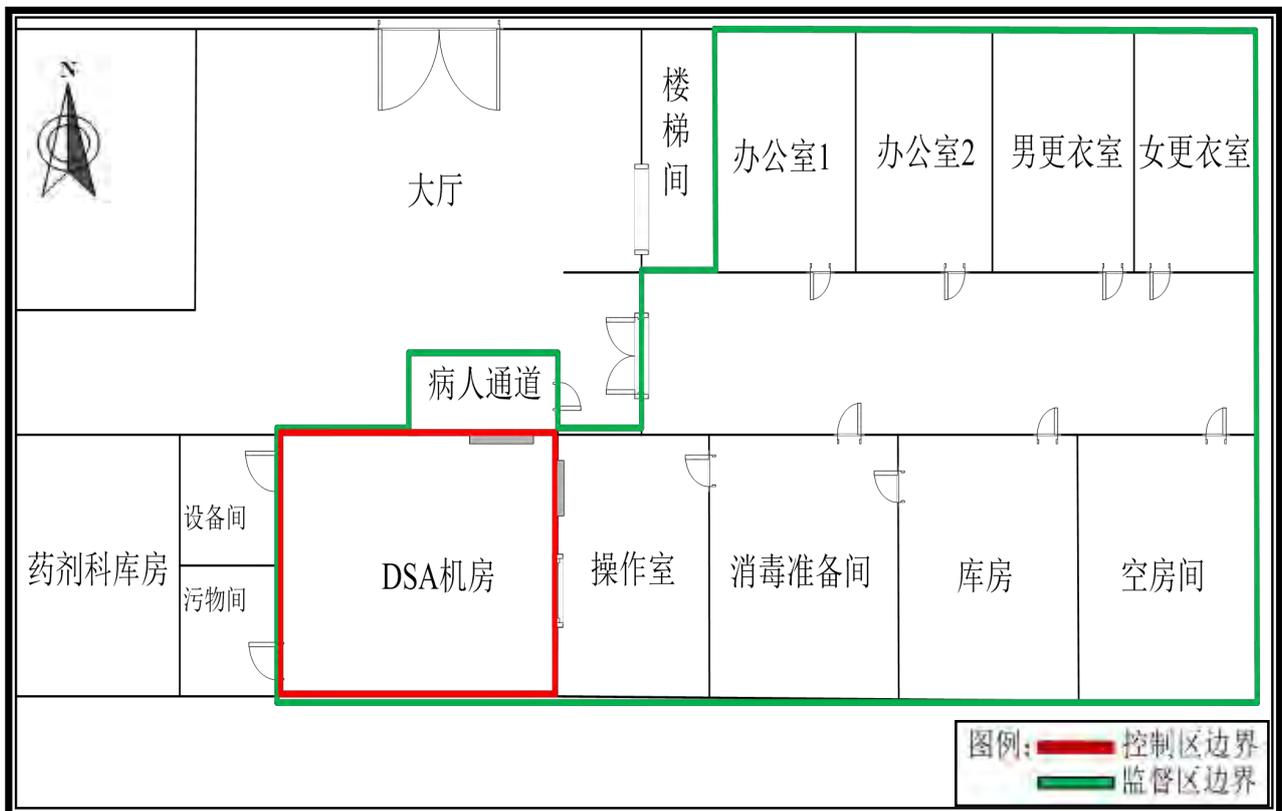
图 7-1 孝昌县第一人民医院辐射工作场所分区管理图

参照《电离辐射防护与辐射源安全基本标准》（GB18871-2002）中“6.4 辐射工作场所的分区：应把辐射工作场所分为控制区和监督区，以便于辐射防护管理和职业照射控制”、“6.4.1.1 注册者和许可证持有者应把需要和可能需要专门防护手段或安全措施的区域定为控制区”和“6.4.2.1 注册者和许可证持有者应将下述区域定位监督区：这种区域未被定为控制区，在其中通常不需要专门的防护手段或安全措施，但需要经常对职业照射条件进行监督和评价”的要求，医院对辐射工作场所进行了分区管理，DSA 机房内部为控制区，其边界为机房四侧墙体。介入科内部除 DSA 机房外的其他区域为监督区，其边界为介入科的四周墙体，具体分区示意图见图 7-1。

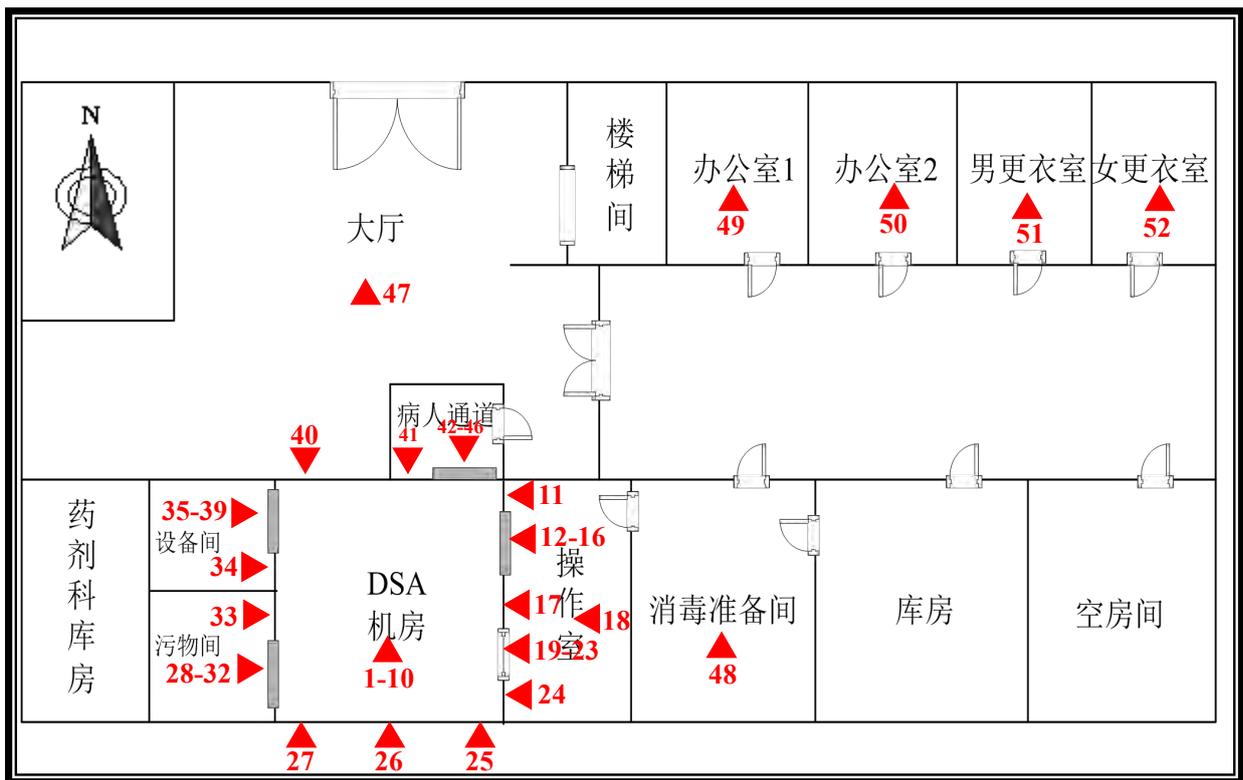
图 7-2 DSA 机房防护效果检测点位示意图 (▲ 检测点位)

由表 9-2 可知, DSA 正常运行时, 医院介入科 DSA 正常运行时, 在机房内透视防护区术者位测得的 X- γ 辐射剂量率平均值范围为 (67.19~151.7) $\mu\text{Gy/h}$, 满足《医用 X 射线诊断放射防护要求》(GBZ130-2013) 中“在透视防护区测试平面上的空气

比释动能率应不大于 400 $\mu\text{Gy/h}$ ”的要求。在摄影条件下测得的机房周边检测平均值范围为 (0.06~0.67) $\mu\text{Gy/h}$ ，满足《医用 X 射线诊断放射防护要求》(GBZ130-2013) 中“具有透视功能的 X 射线机在透视条件下检测时，X- γ 辐射剂量率控制目标值应不大于 2.5 $\mu\text{Sv/h}$ ”的要求。

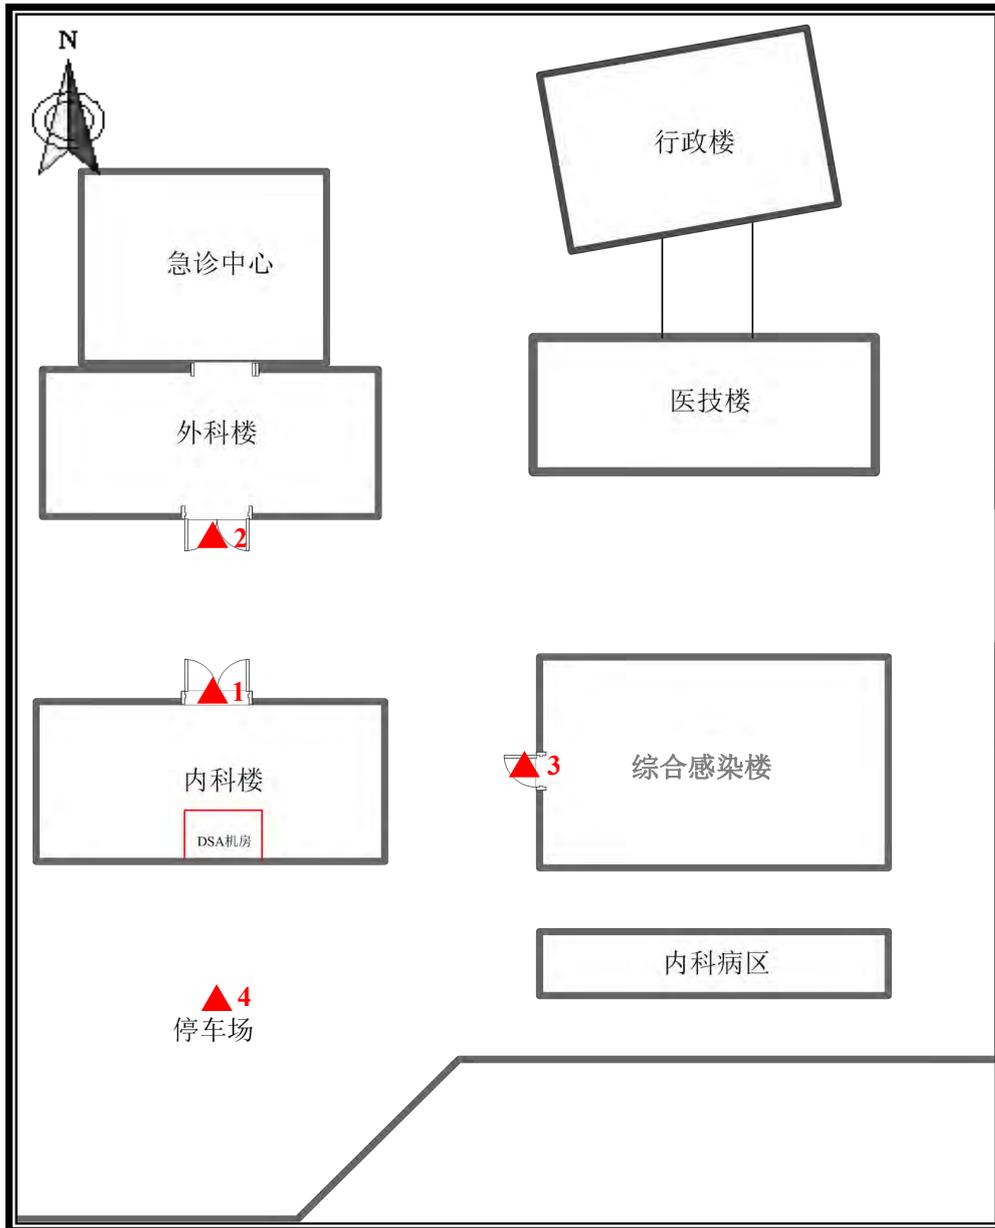
图 7-3 环境质量检测点位示意图 (▲检测点位)

由表 9-3 可知，DSA 机房周边环境保护目标处 X 辐射空气吸收剂量率检测平均值范围为 (0.06~0.07) $\mu\text{Gy/h}$ 。
