# 蕲春县人民医院（蕲春县李时珍中医院） 核技术利用项目竣工环境保护验收报告

建设单位：蕲春县人民医院（蕲春县李时珍中医院）

编制单位：武汉网绿环境技术咨询有限公司

二〇一九年九月

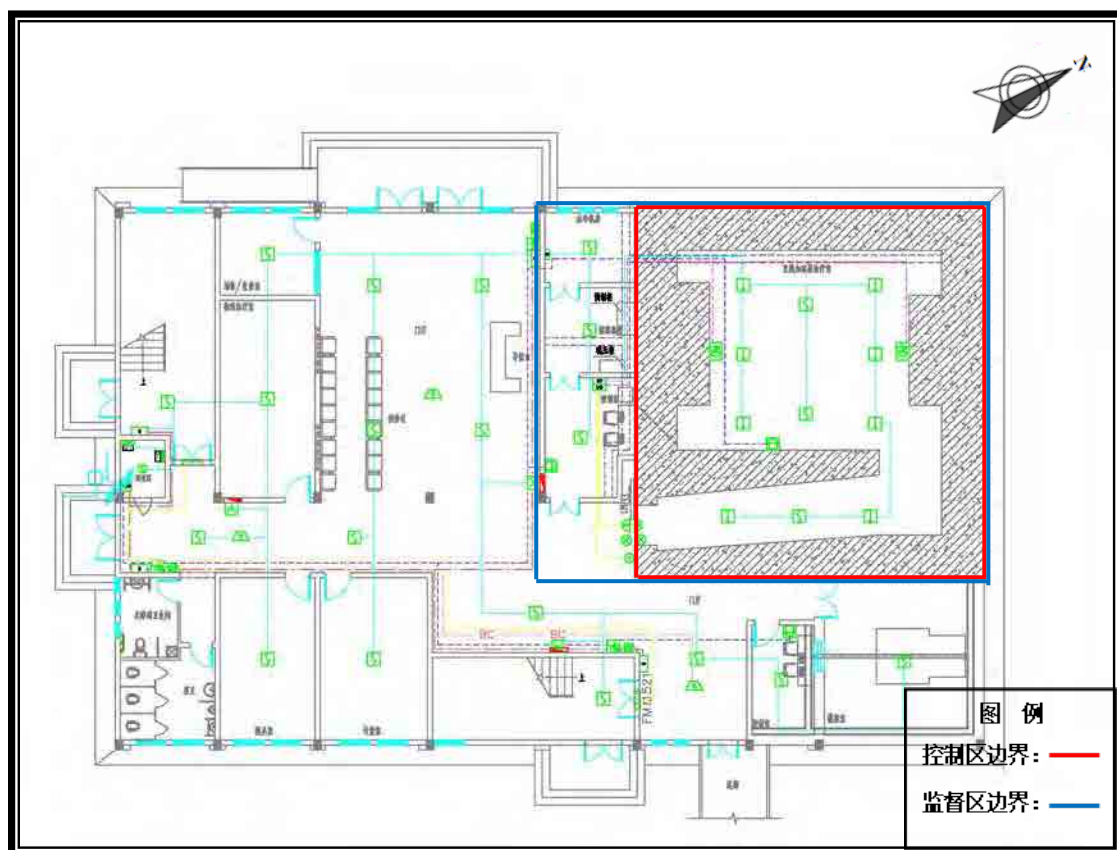
图 7-1 放疗中心分区管理图

建设单位将辐射工作场所分成了控制区和监督区，放疗中心控制区为加速器所在机房，监督区为加速器机房、操作室、辅助机房、水冷机房的实体边界；介入室控制区为DSA所在机房，监督区为DSA机房、操作室、准备间、设备间、污物通道的实体边界，本项目辐射工作场所分区见图7-1、图7-2。

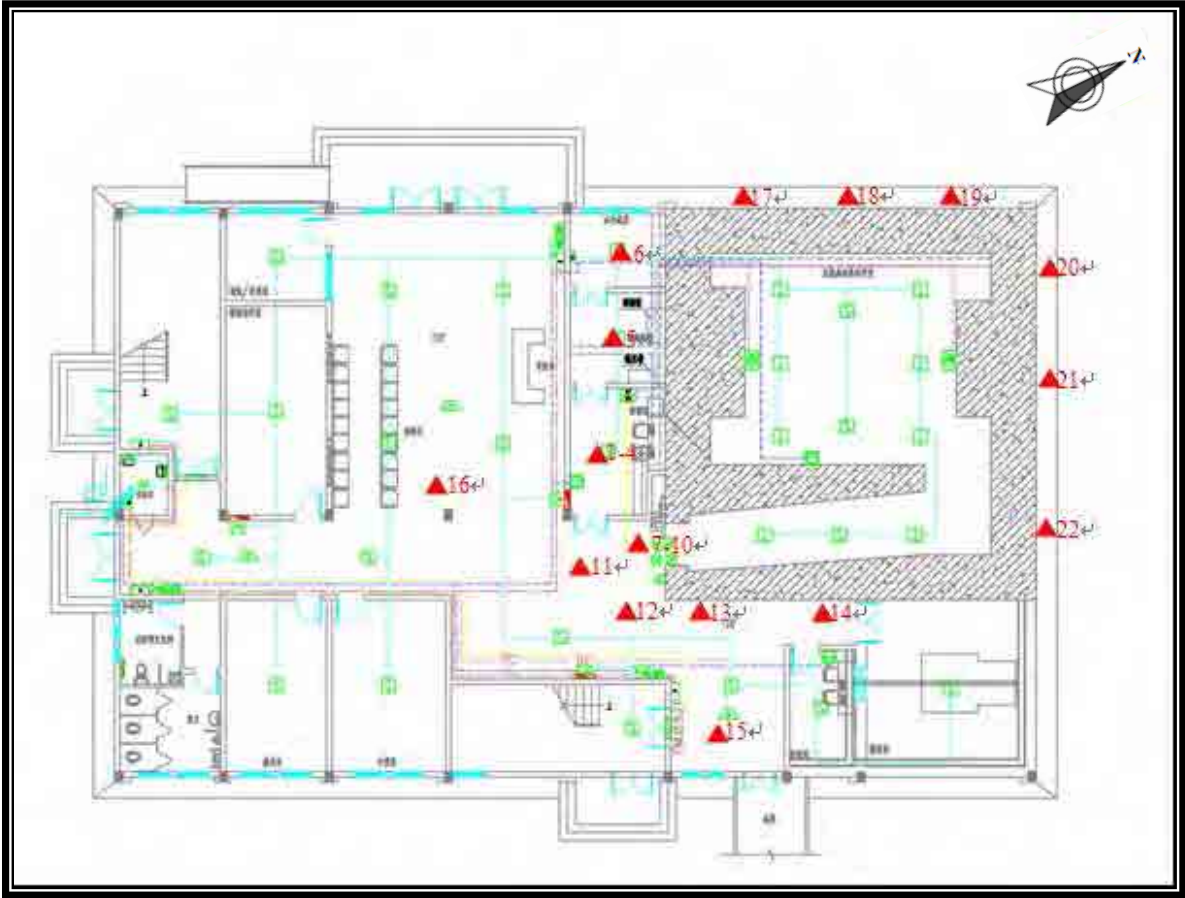
图 7-3 加速器机房及周边辐射环境检测点位示意图

| 监测日期 | 监测因子 | 机房名称 | 点位名称 |
|---|---|---|---|
| 2019 年 8 月 1 日 | 环境 X-γ 辐射剂量率 | 加速器机房 | 机房外各侧墙体表面 30cm 处、铅防护门表面 30cm 处、操作位及周边环境保护目标处 |

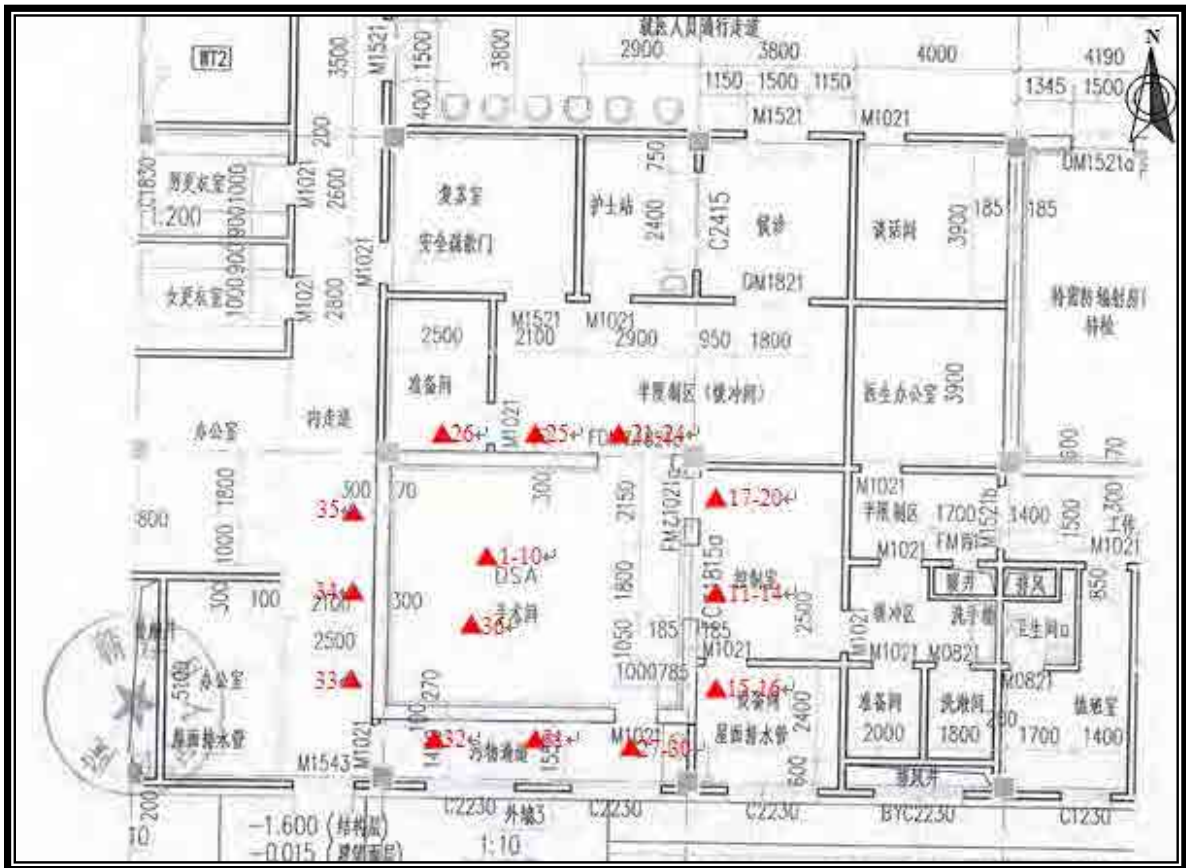
图 7-4 介入室及周边辐射环境检测点位示意图

| 监测日期 | 监测因子 | 机房名称 | 点位名称 |
|---|---|---|---|
| | | DSA 机房 | 机房内透视防护区测试平面，机房外各侧墙体表面 30cm 处、铅防护门表面 30cm 处、操作位及周边环境保护目标处 |

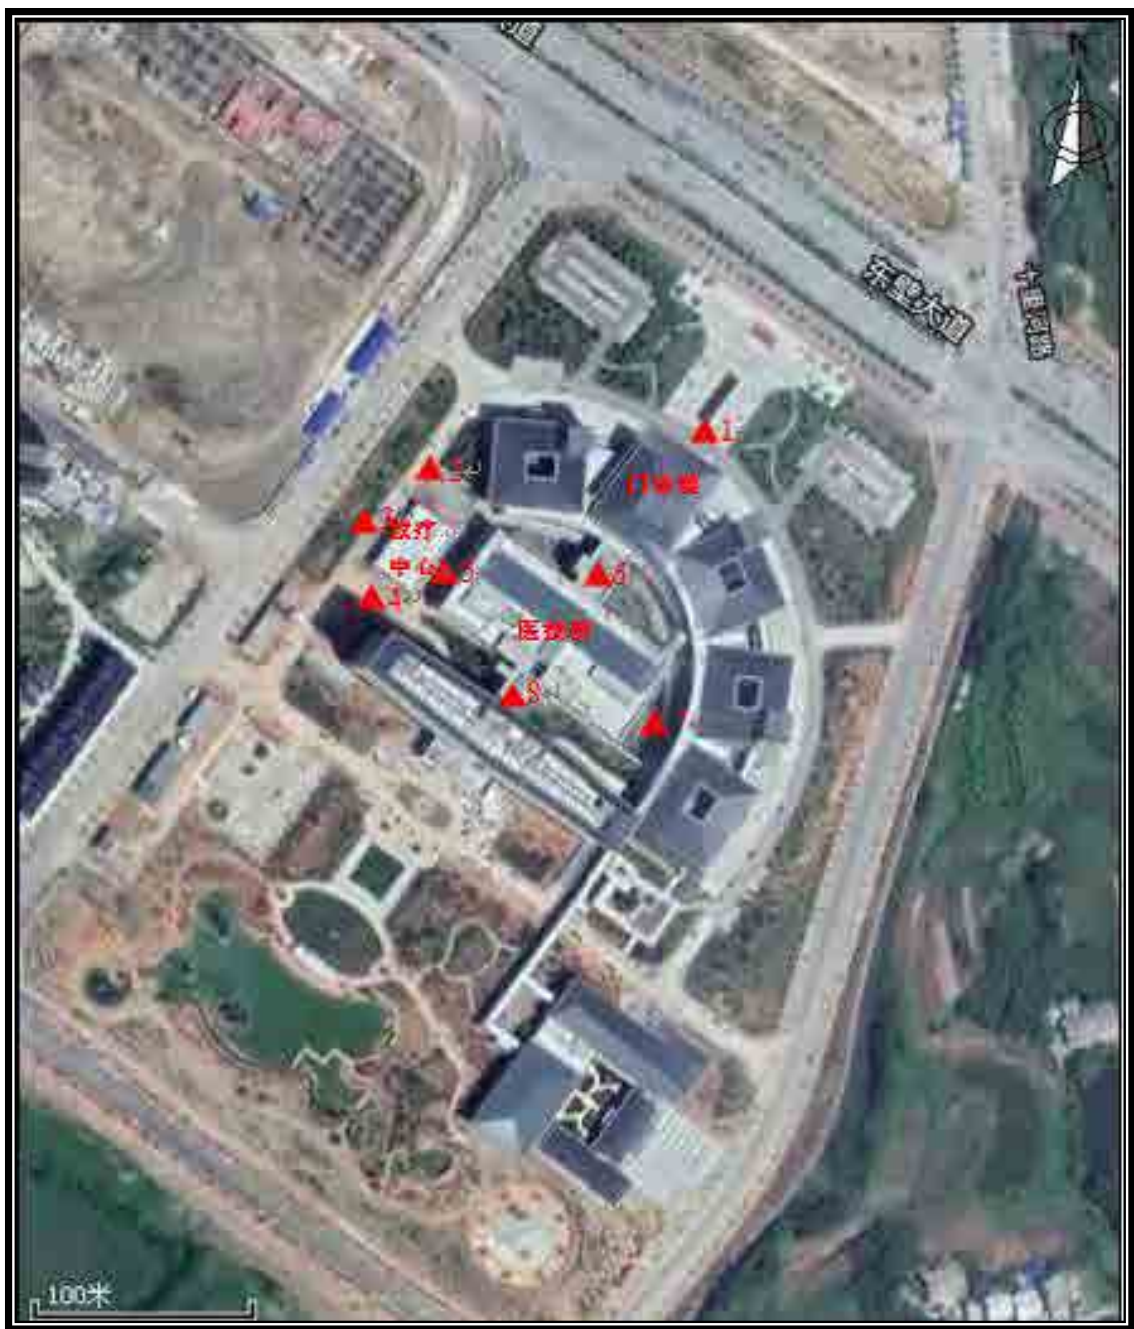
图 7-5 医院辐射环境检测点位示意图

结合本项目的现状及周边环境状况，确定本项目的环境质量监测点位见图 7-5。
