云梦县中医院新增 DSA 项目
竣工环境保护验收报告

建设单位：云梦县中医院

二〇一九年十月

云梦县中医院新增 DSA 项目 竣工环境保护验收监测报告

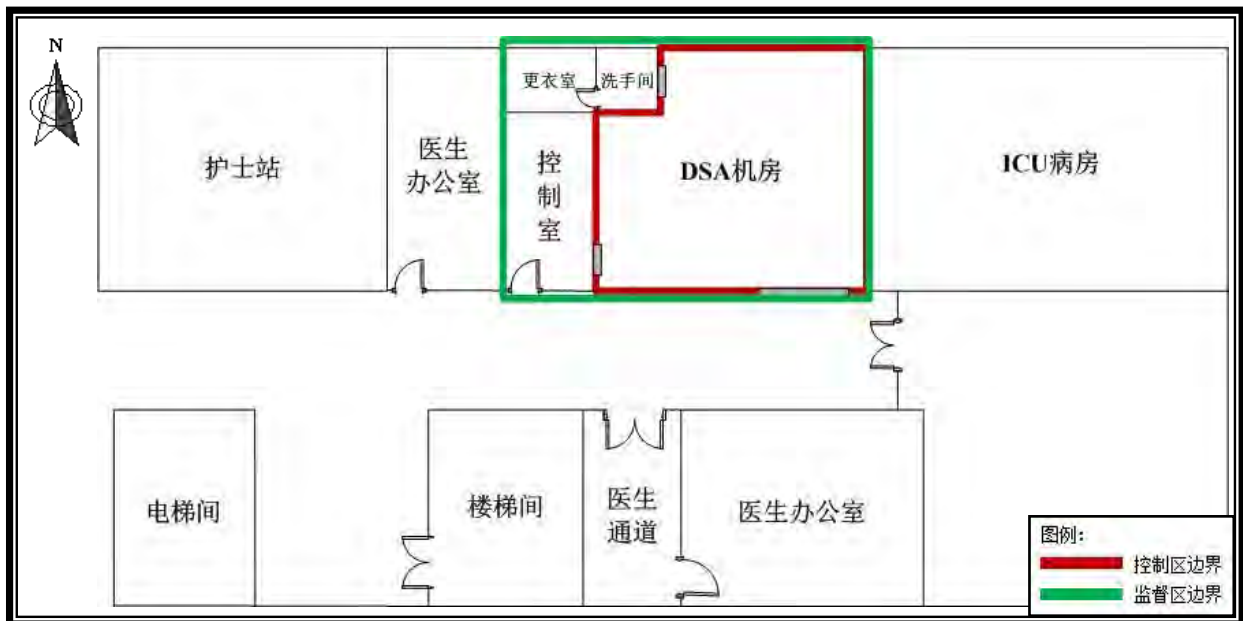
图 7-1 云梦县中医院辐射工作场所分区管理图

参照《电离辐射防护与辐射源安全基本标准》（GB18871-2002）中“6.4 辐射工作场所的分区：应把辐射工作场所分为控制区和监督区，以便于辐射防护管理和职业照射控制”、“6.4.1.1 注册者和许可证持有者应把需要和可能需要专门防护手段或安全措施的区域定为控制区”和“6.4.2.1 注册者和许可证持有者应将下述区域定位监督区：这种区域未被定为控制区，在其中通常不需要专门的防护手段或安全措施，但需要经常对职业照射条件进行监督和评价”的要求，医院对辐射工作场所进行了分区管理，DSA 机房内部为控制区，其边界为机房四侧墙体。监督区为机房控制室、更衣室及，具体分区示意图见图 7-1。
