武汉网绿环境技术咨询有限公司 检测报告

网绿环检【2019】J014-319号

基站名称	喻家湾	基站地址	武汉市新洲区喻家湾旁
检测时间	2018年10月27日 14:00-14:28	检测条件	天气：晴； 温度：25℃； 相对湿度：30%

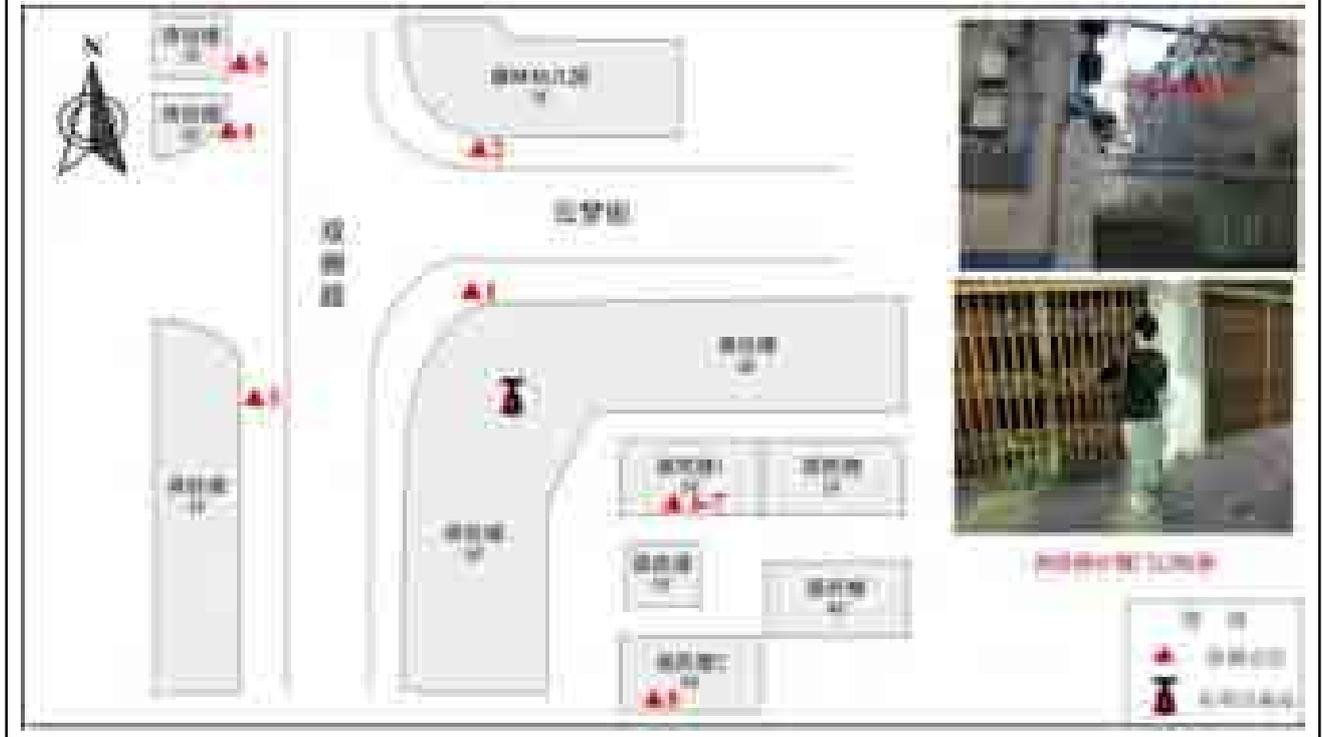
永安大道云梦街基站电磁辐射环境检测点位示意图

永安大道云梦街基站电磁辐射环境检测结果

点位 代号	检测点位描述	点位与天线距离(m)		电场强度 E (V/m)	功率密度 S ^[1] (μW/cm ²)
		直线	水平		
1	基站所在楼门口	— ^[2]	—	0.25	0.02
2	基站北侧章林幼儿园 4F 教室 门口	—	—	<0.20	<0.01
3	基站西侧 3F 商住楼门口	—	—	0.22	0.01
4	基站西北侧 4F 商住楼旁	—	—	0.21	0.01
5	基站西北侧 3F 商住楼门口	—	—	0.20	0.01
6	基站东南侧 5F 居民楼 1 5F 楼道	—	—	0.29	0.02
7	基站东南侧 5F 居民楼 1 4F 楼道	—	—	<0.20	<0.01
8	基站东南侧 5F 居民楼 2 5F 楼梯窗口	—	—	0.32	0.03

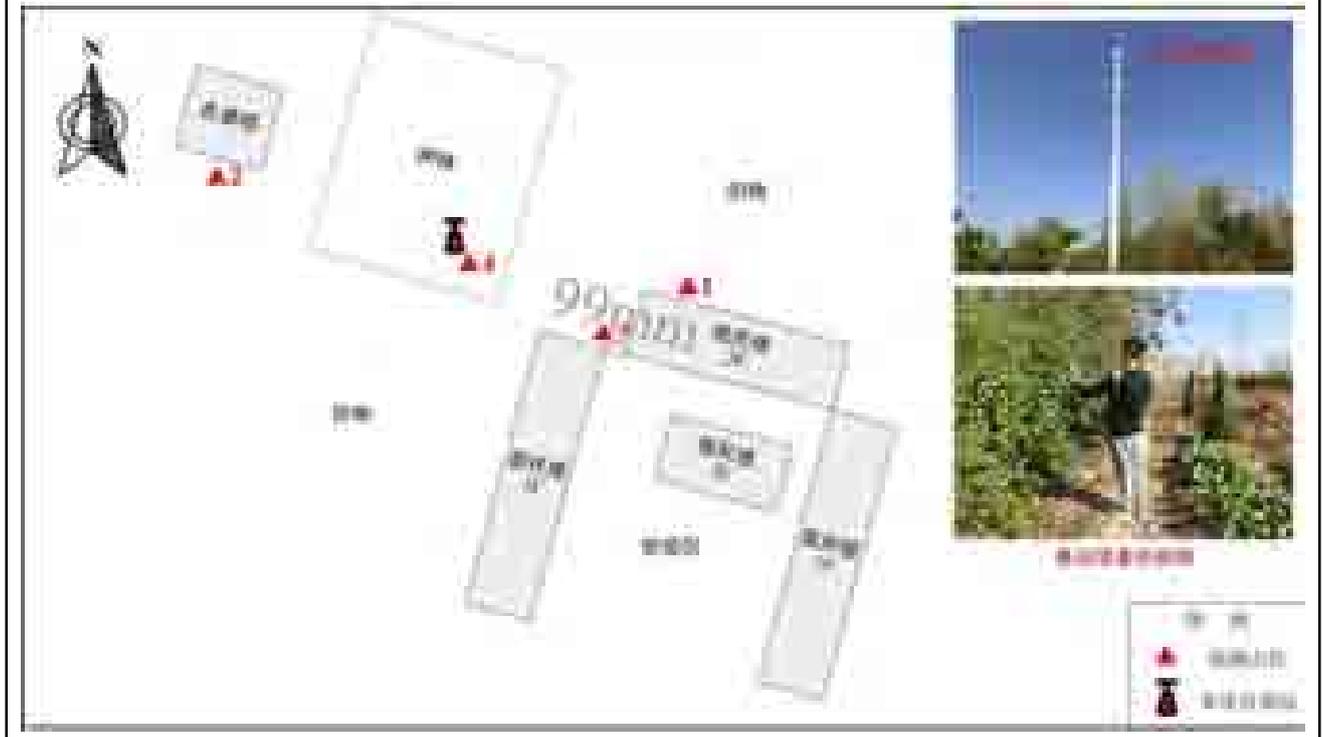
余姚村基站电磁辐射环境检测点位示意图

余姚村基站电磁辐射环境检测结果

点位代号	检测点位描述	点位与天线距离(m)		电场强度 E (V/m)	功率密度 S ^[1] (μ W/cm ²)
		直线	水平		
1	基站东南侧 2F 居民楼旁	47.4	26.6	0.28	0.02
2	基站西北侧在建楼旁	51.1	29.9	0.20	0.01
3	防疫区门口	47.1	25.3	0.27	0.02
4	基站塔基旁	— ^[2]	—	<0.20	<0.01

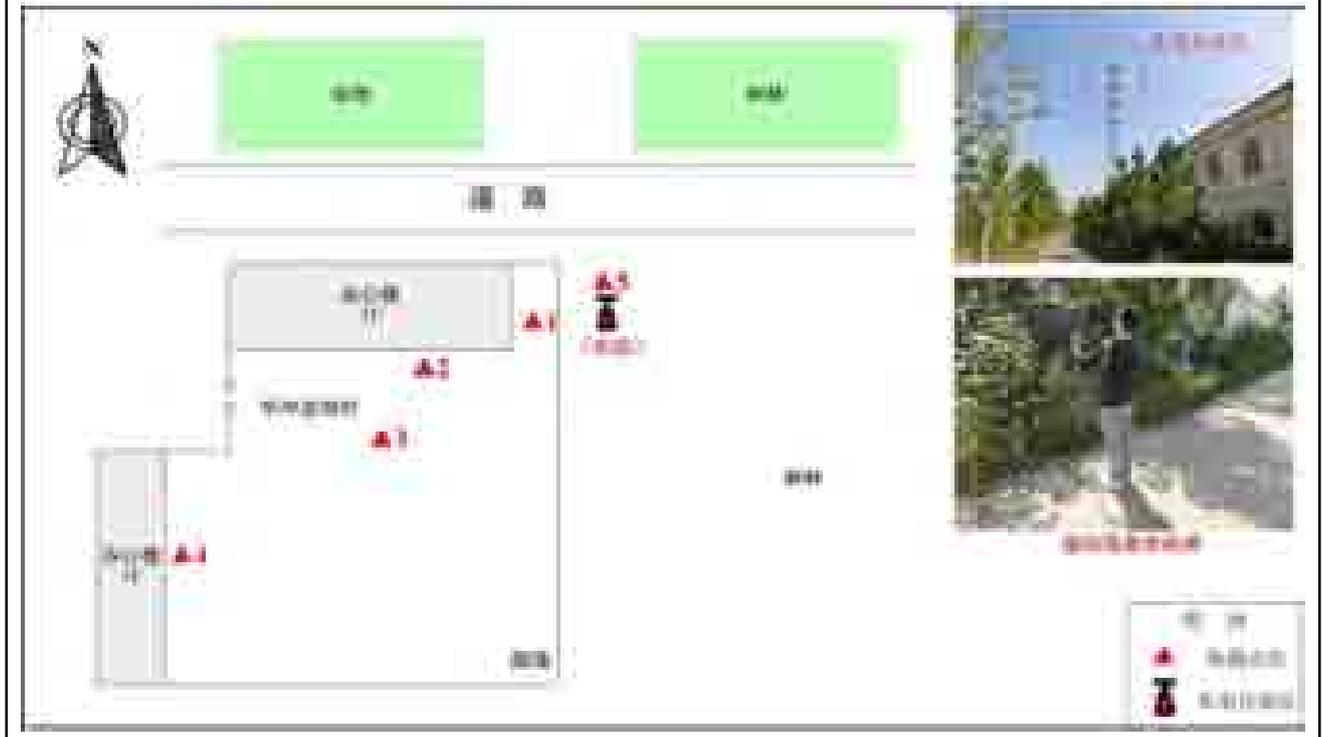
辛冲龙岗村基站电磁辐射环境检测点位示意图

辛冲龙岗村基站电磁辐射环境检测结果

点位代号	检测点位描述	点位与天线距离(m)		电场强度 E (V/m)	功率密度 S ^[1] (μ W/cm ²)
		直线	水平		
1	基站西侧 1F 办公楼旁	42.4	11.1	0.21	0.01
2	基站西侧 1F 办公楼旁	48.6	24.3	0.36	0.03
3	基站西南侧空地中	54.6	35.2	0.30	0.02
4	基站西南侧 1F 办公楼旁	77.3	66.3	0.25	0.02
5	基站塔基旁	— ^[2]	—	<0.20	<0.01

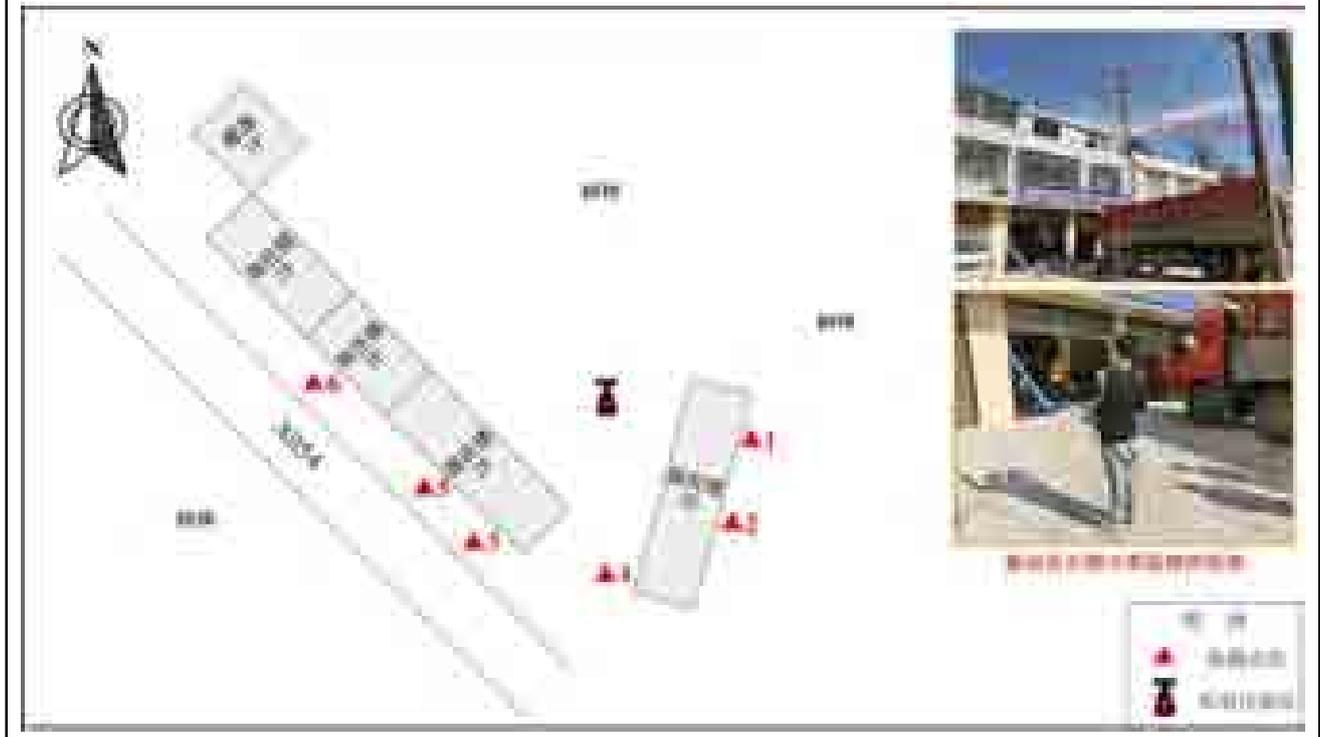
东程湾基站电磁辐射环境检测点位示意图

东程湾基站电磁辐射环境检测结果

点位代号	检测点位描述	点位与天线距离(m)		电场强度 E (V/m)	功率密度 S ^[1] (μ W/cm ²)
		直线	水平		
1	基站东南侧 2F 居民楼旁	62.0	27.7	0.50	0.07
2	基站东南侧 2F 居民楼旁	66.1	35.1	0.66	0.12
3	基站西南侧 2F 居民楼旁	70.5	40.9	0.21	0.01
4	基站南侧 2F 居民楼旁	67.1	34.7	0.85	0.19
5	基站西南侧 2F 居民楼旁	68.3	37.7	0.24	0.02
6	基站西北侧 3F 商住楼旁	77.8	52.0	<0.20	<0.01

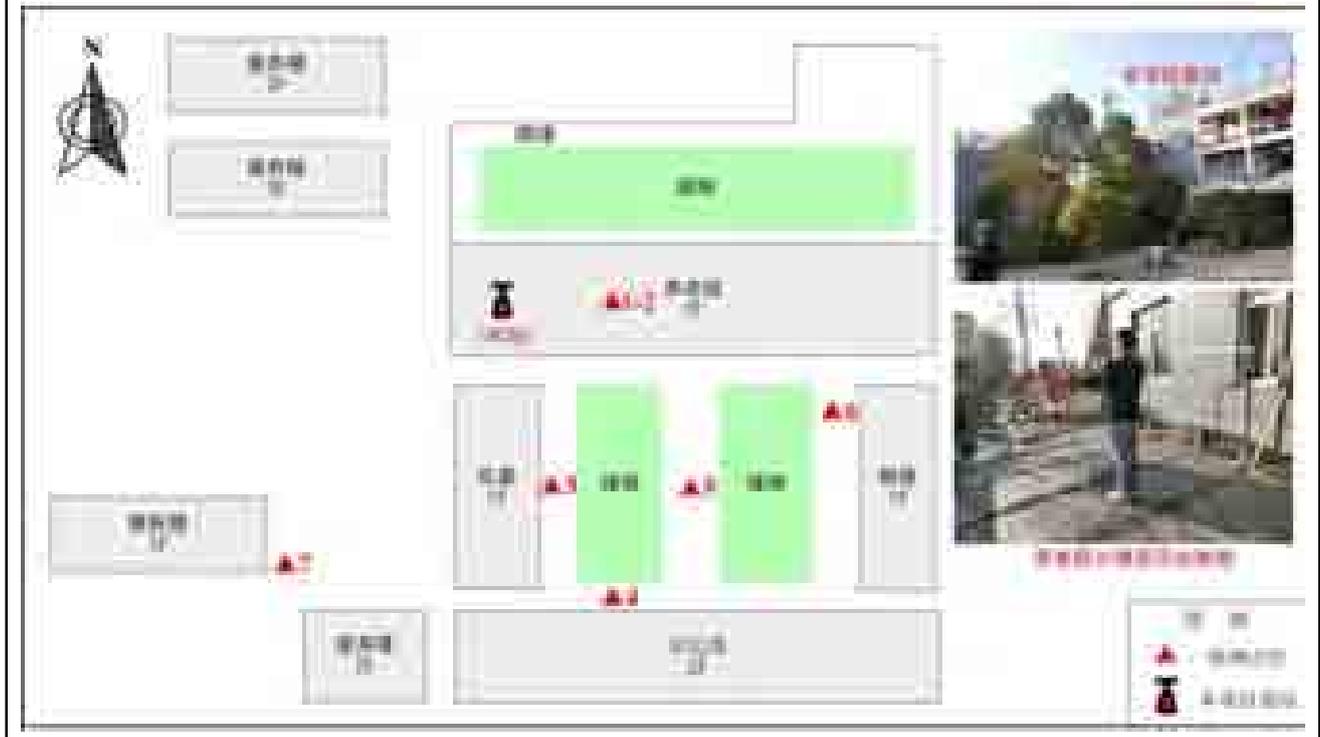
星光老年公寓基站电磁辐射环境检测点位示意图

星光老年公寓基站电磁辐射环境检测结果

点位代号	检测点位描述	点位与天线距离(m)		电场强度 E (V/m)	功率密度 S ^[1] (μW/cm ²)
		直线	水平		
1	养老院 3F 楼顶平台	— ^[2]	—	0.70	0.13
2	基站所在楼 3F 楼走道	—	—	0.40	0.04
3	基站东南侧 1F 礼堂旁	33.1	24.3	0.61	0.10
4	基站东南侧 2F 居民楼旁	49.4	43.8	0.79	0.17
5	基站东南侧养老院内空地	45.9	39.9	1.13	0.34
6	基站东南侧养老院厨房旁	—	—	0.29	0.02
7	基站西南侧 1F 居民楼旁	54.3	49.3	0.38	0.04

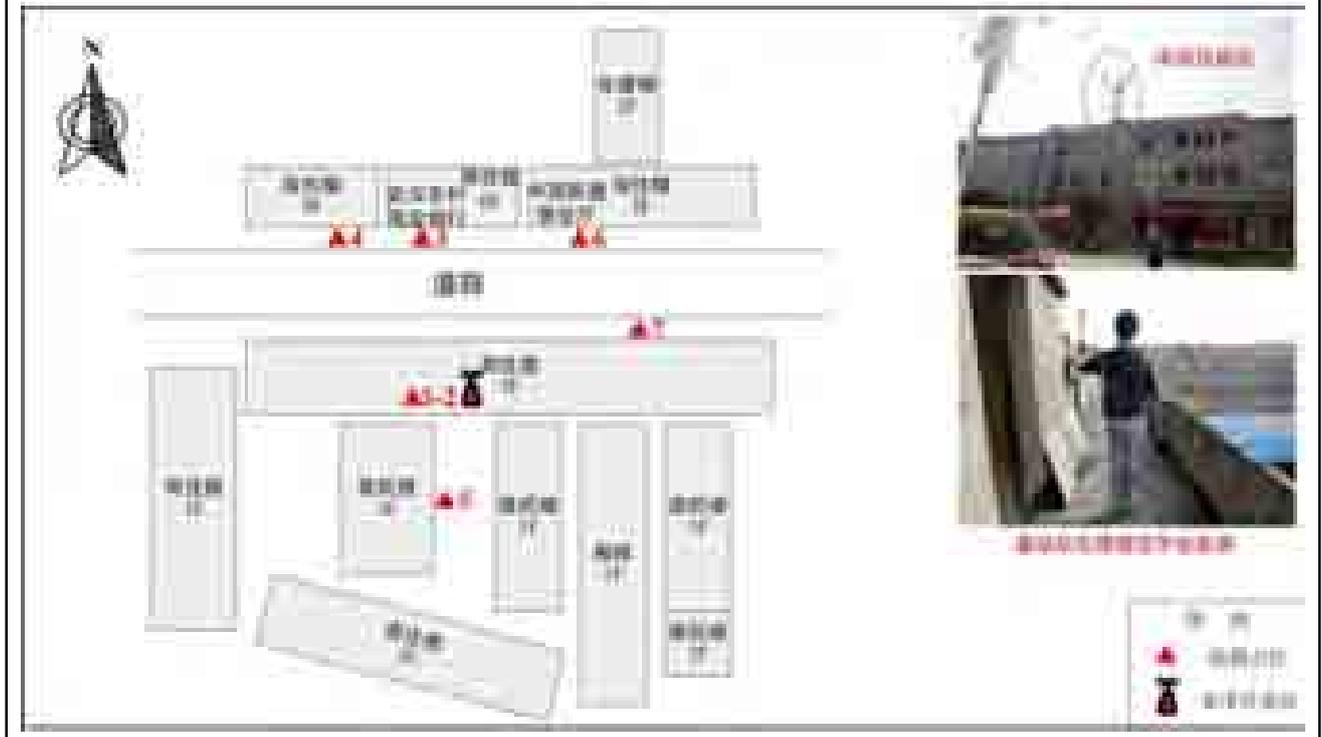
周铺粮油基站电磁辐射环境检测点位示意图

周铺粮油基站电磁辐射环境检测结果

点位代号	检测点位描述	点位与天线距离(m)		电场强度 E (V/m)	功率密度 S ^[1] (μ W/cm ²)
		直线	水平		
1	基站楼所在楼楼顶平台	— ^[2]	—	1.11	0.33
2	基站所在楼 3F 楼道	—	—	0.62	0.10
3	武汉农村商业银行门口	38.7	32.0	1.49	0.59
4	基站西北侧 3F 商住楼	47.3	41.7	2.65	1.87
5	基站西南侧 3F 居民楼旁	35.9	28.9	0.29	0.02
6	中国联通营业厅门口	46.9	41.5	0.41	0.05
7	基站东北侧 3F 商住楼旁	—	—	0.51	0.07
注：[1] $S = (E^2/377) \times 100$ 式中：S：功率密度， μ W/cm ² ；E：电场强度，V/m； [2]因检测点位位于室内或由于建筑物、树木遮挡等，检测点位相对基站天线的距离无法测定表中用“—”表示。

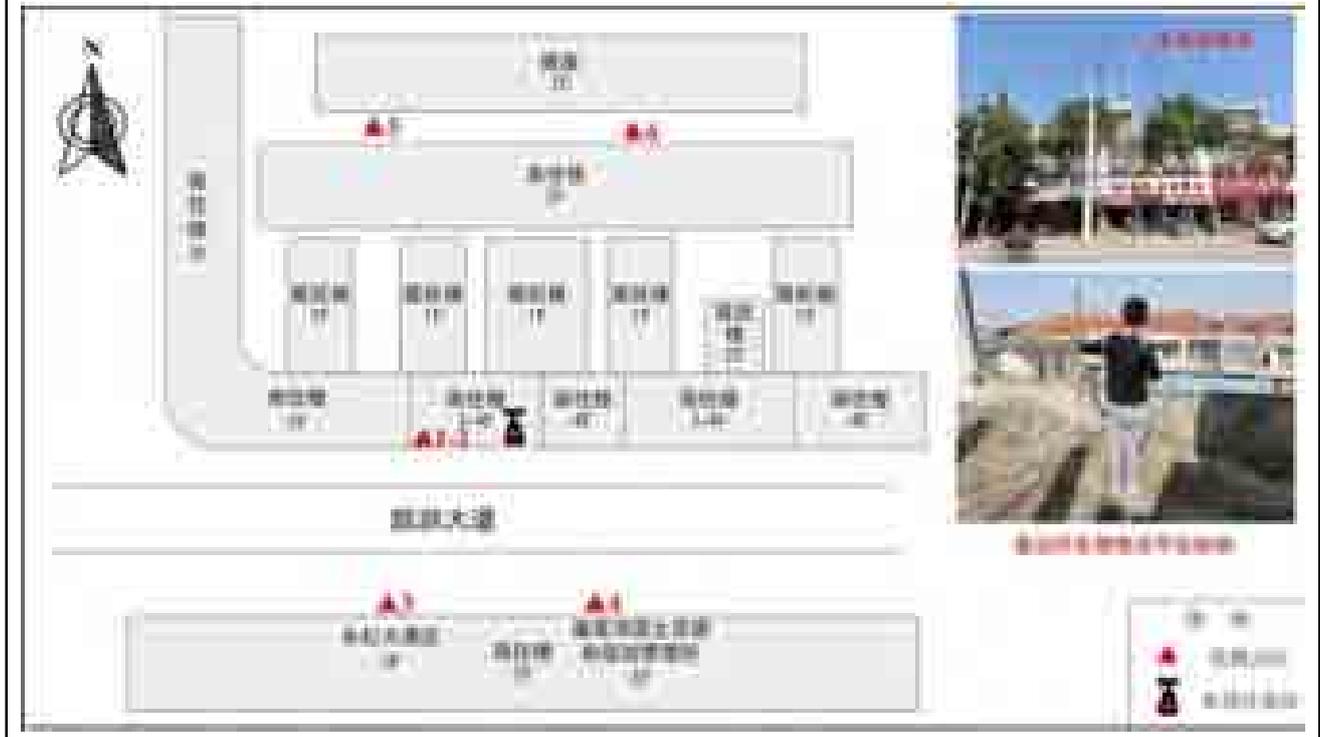
道观河 3 基站电磁辐射环境检测点位示意图

道观河 3 基站电磁辐射环境检测结果

点位 代号	检测点位描述	点位与天线距离(m)		电场强度 E (V/m)	功率密度 S ^[1] (μ W/cm ²)
		直线	水平		
1	基站所在楼楼顶平台	— ^[2]	—	0.97	0.25
2	基站所在楼 3F 过道	—	—	0.40	0.04
3	3F 长虹大酒店旁	45.0	41.1	0.99	0.26
4	3F 道观河国土资源和规划管 理所	43.7	39.9	0.71	0.13
5	基站西北侧 2F 商住楼旁	—	—	1.15	0.35
6	基站东北侧 2F 商住楼旁	—	—	0.29	0.02
注：[1] $S = (E^2/377) \times 100$ 式中：S：功率密度， μ W/cm ² ；E：电场强度，V/m； [2]因检测点位位于室内或由于建筑物、树木遮挡等，检测点位相对基站天线的距离无法测定表中用“—”表示。

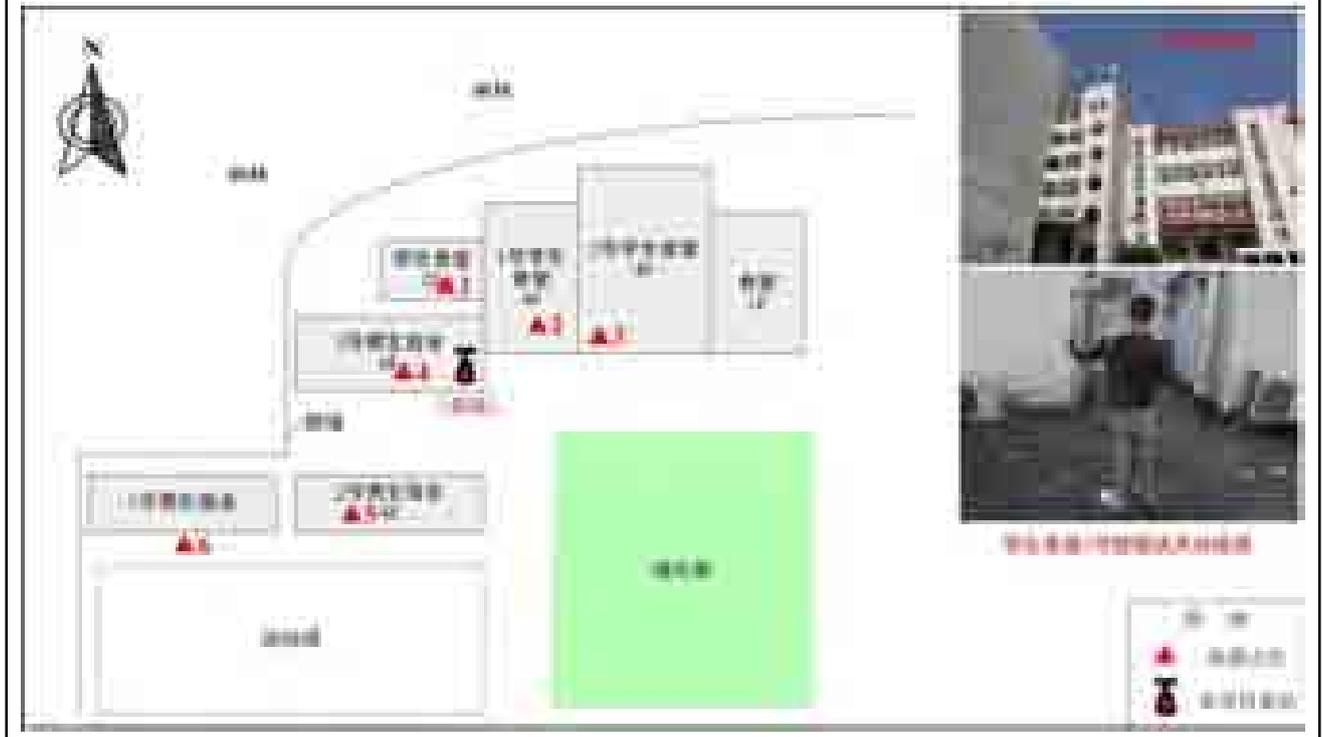
新集四中基站电磁辐射环境检测点位示意图

新集四中基站电磁辐射环境检测结果

点位 代号	检测点位描述	点位与天线距离(m)		电场强度 E (V/m)	功率密度 S ^[1] (μ W/cm ²)
		直线	水平		
1	学生食堂楼顶天台	23.5	16.0	0.86	0.20
2	1号学生食堂4F走道窗口	— ^[2]	—	0.46	0.06
3	2号学生食堂4F走道	—	—	0.54	0.08
4	3号男生宿舍4F走道	—	—	0.28	0.02
5	2号男生宿舍4F走道	—	—	0.44	0.05
6	1号男生宿舍旁	—	—	0.23	0.01

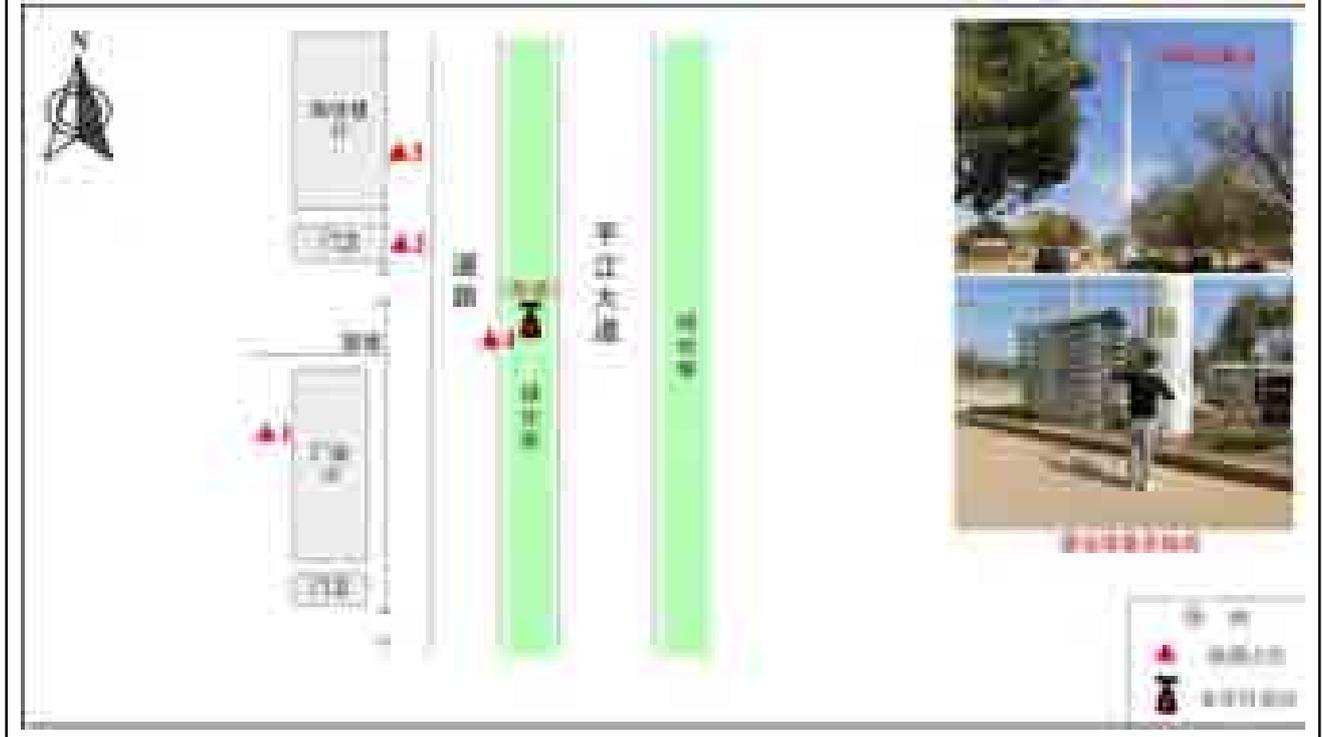
阳逻问津电工基站电磁辐射环境检测点位示意图

阳逻问津电工基站电磁辐射环境检测结果

点位 代号	检测点位描述	点位与天线距离(m)		电场强度 E (V/m)	功率密度 S ^[1] (μ W/cm ²)
		直线	水平		
1	基站西南侧 1F 厂房旁	62.9	51.8	0.51	0.07
2	基站西北侧 1F 门卫室旁	42.9	23.8	0.76	0.15
3	基站西北侧 1F 商住楼旁	51.0	37.9	1.00	0.27
4	基站塔基旁	— ^[2]	—	0.88	0.21

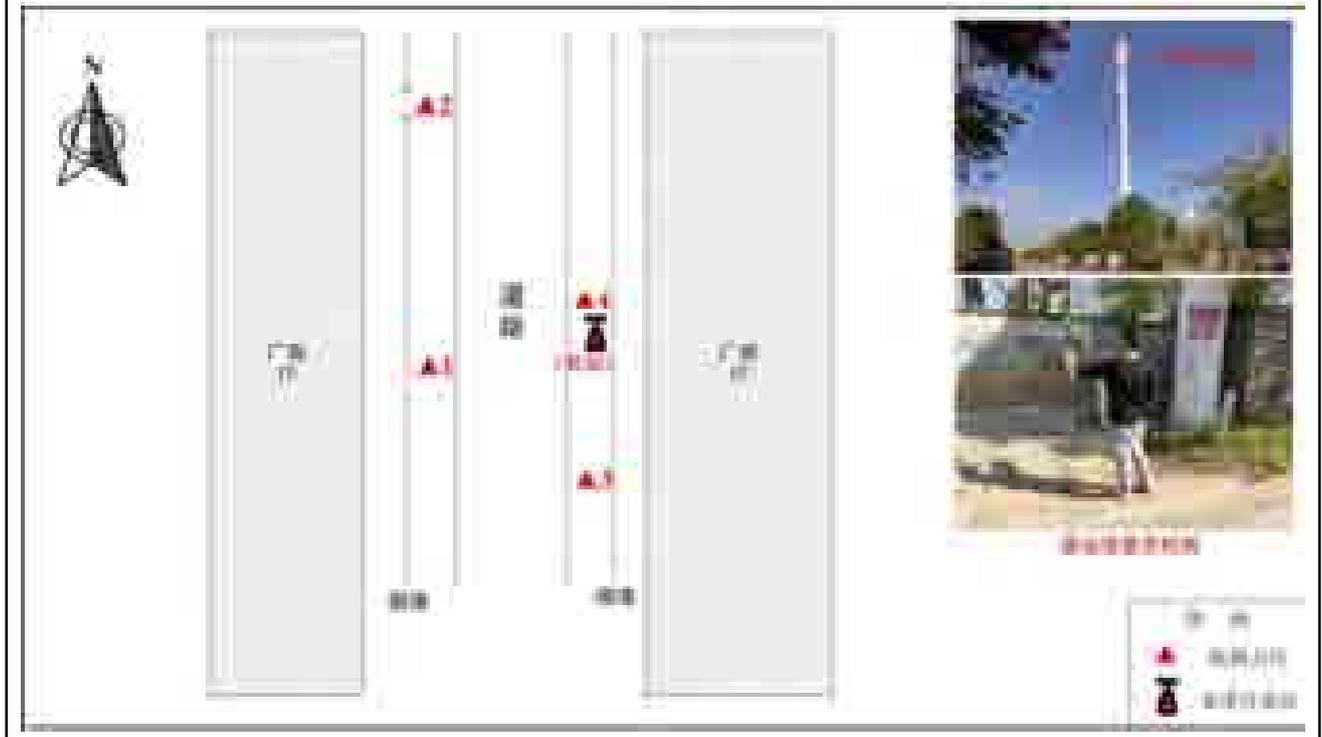
阳逻华润燃气基站电磁辐射环境检测点位示意图

阳逻华润燃气基站电磁辐射环境检测结果

点位代号	检测点位描述	点位与天线距离(m)		电场强度 E (V/m)	功率密度 S ^[1] (μ W/cm ²)
		直线	水平		
1	基站西北侧围墙外	41.6	23.2	1.14	0.35
2	东二门入口处	52.1	40.4	1.17	0.36
3	基站南侧围墙外	39.5	19.5	0.51	0.07
4	基站塔基旁	— ^[2]	—	0.39	0.04

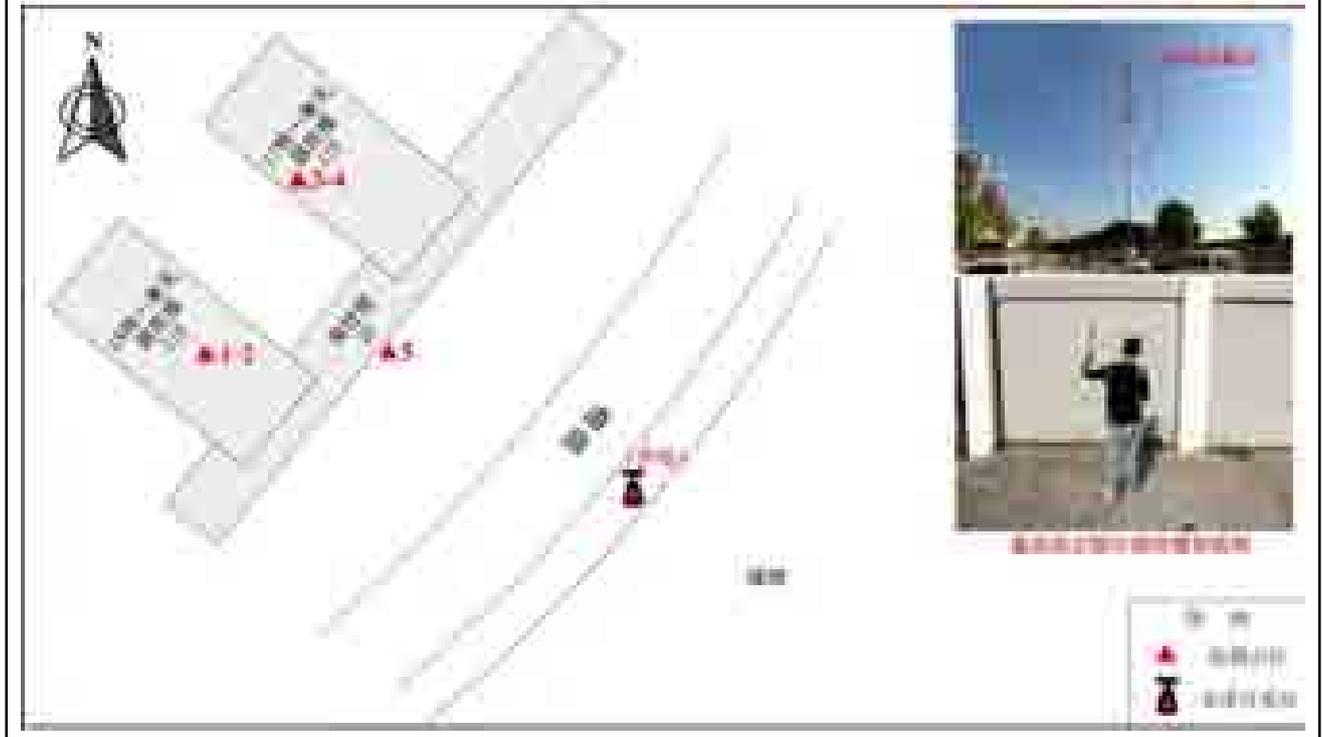
阳逻华师南基站电磁辐射环境检测点位示意图

阳逻华师南基站电磁辐射环境检测结果

点位代号	检测点位描述	点位与天线距离(m)		电场强度 E (V/m)	功率密度 S ^[1] (μ W/cm ²)
		直线	水平		
1	18栋一单元11F居民楼楼顶平台	— ^[2]	—	0.29	0.02
2	18栋一单元11F居民楼11F楼梯窗口	—	—	0.70	0.13
3	17栋一单元11F居民楼11F楼梯窗口	—	—	0.33	0.03
4	17栋一单元11F居民楼10F楼梯窗口	—	—	0.21	0.01
5	基站西北侧2F商住楼旁	—	—	1.19	0.38
注: [1]S=(E ² /377) ×100 式中: S: 功率密度, μ W/cm ² ; E: 电场强度, V/m;					
[2]因检测点位位于室内或由于建筑物、树木遮挡等, 检测点位相对基站天线的距离无法测定表中用“—”表示。

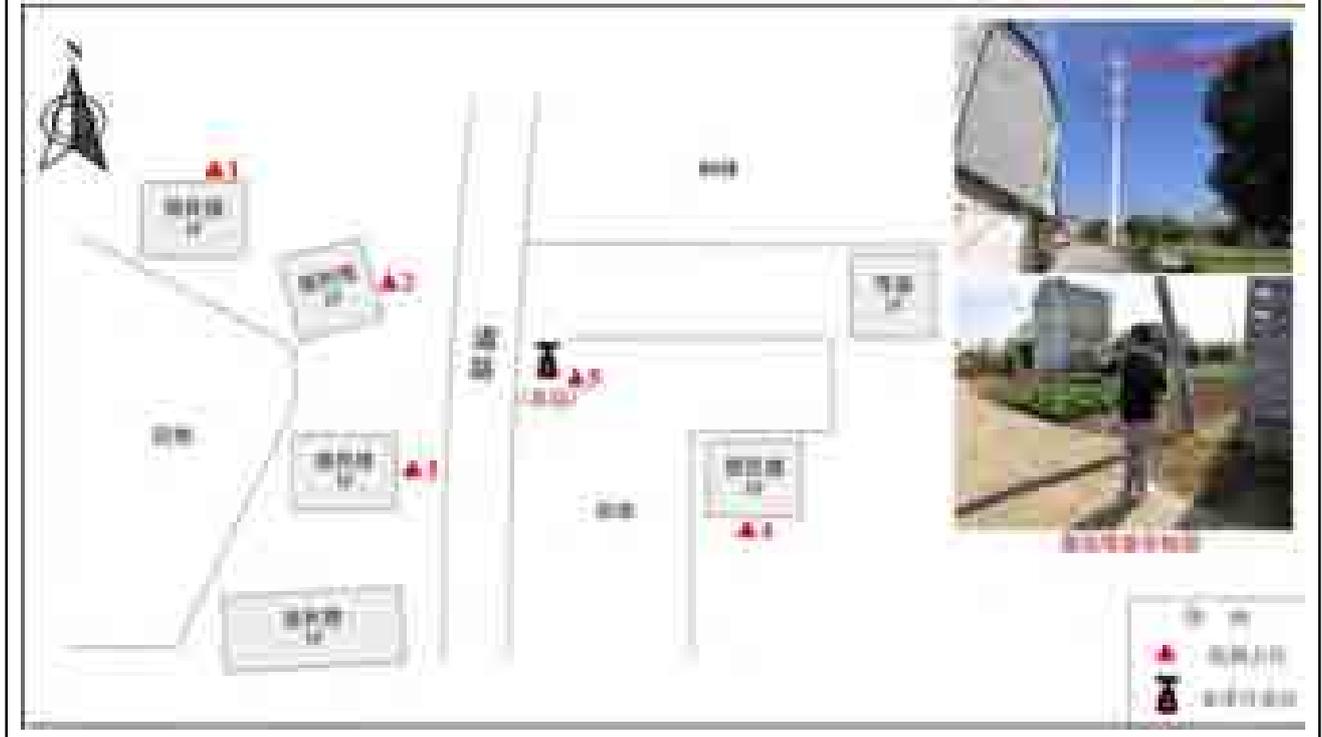
长山村基站电磁辐射环境检测点位示意图

长山村基站电磁辐射环境检测结果

点位代号	检测点位描述	点位与天线距离(m)		电场强度E (V/m)	功率密度 S ^[1] (μW/cm ²)
		直线	水平		
1	基站西北侧 3F 居民楼旁	57.9	42.9	1.01	0.27
2	基站西北侧 2F 居民楼旁	42.8	19.0	0.77	0.16
3	基站西南侧 3F 居民楼旁	44.5	19.6	0.98	0.26
4	基站东南侧 3F 居民楼旁	52.7	34.0	0.56	0.08
5	基站塔基旁	— ^[2]	—	0.49	0.06

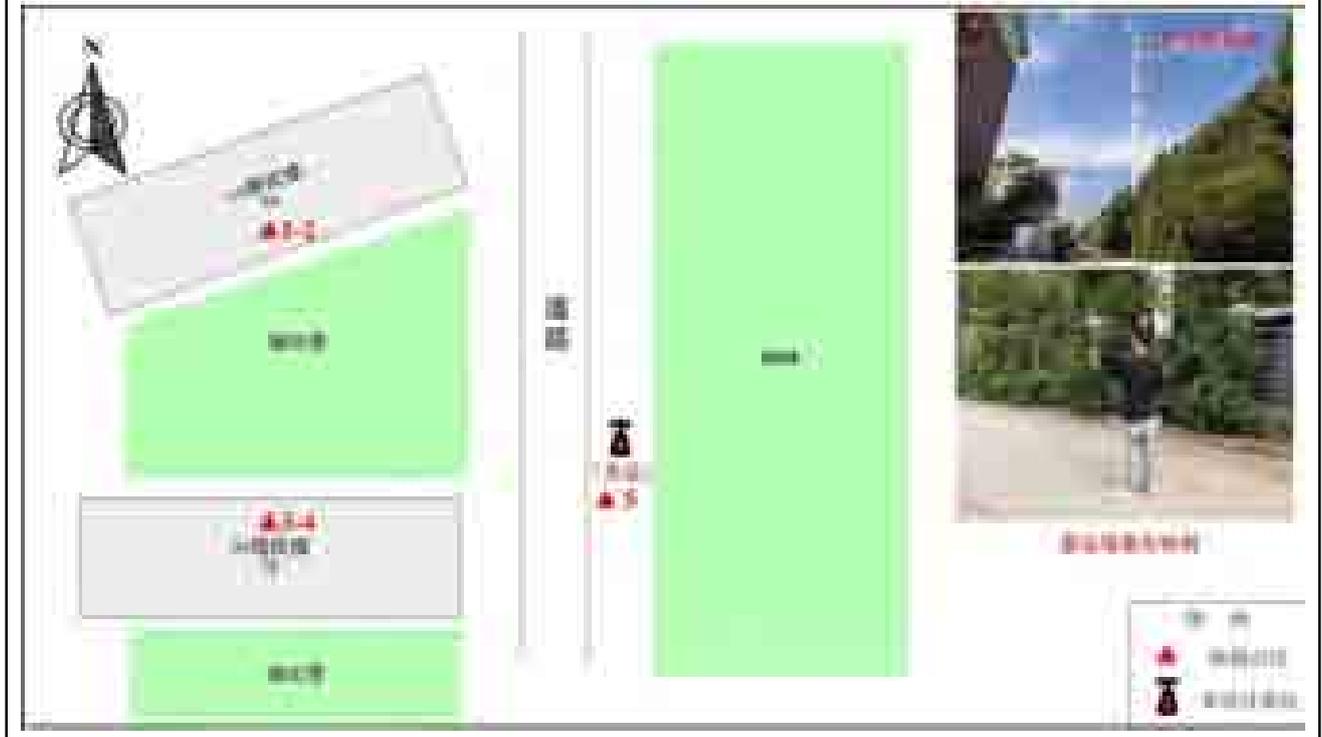
阳逻花园小区基站电磁辐射环境检测点位示意图

阳逻花园小区基站电磁辐射环境检测结果

点位 代号	检测点位描述	点位与天线距离(m)		电场强度 E (V/m)	功率密度 S ^[1] (μW/cm ²)
		直线	水平		
1	基站西北侧 7F 居民楼 6F 楼道 窗口	— ^[2]	—	0.29	0.02
2	基站西北侧 7F 居民楼 5F 楼道 窗口	—	—	0.35	0.03
3	基站西南侧 7F 居民楼 6F 楼道 窗口	—	—	0.67	0.12
4	基站西南侧 7F 居民楼 5F 楼道 窗口	—	—	0.31	0.03
5	基站塔基旁	—	—	0.80	0.17

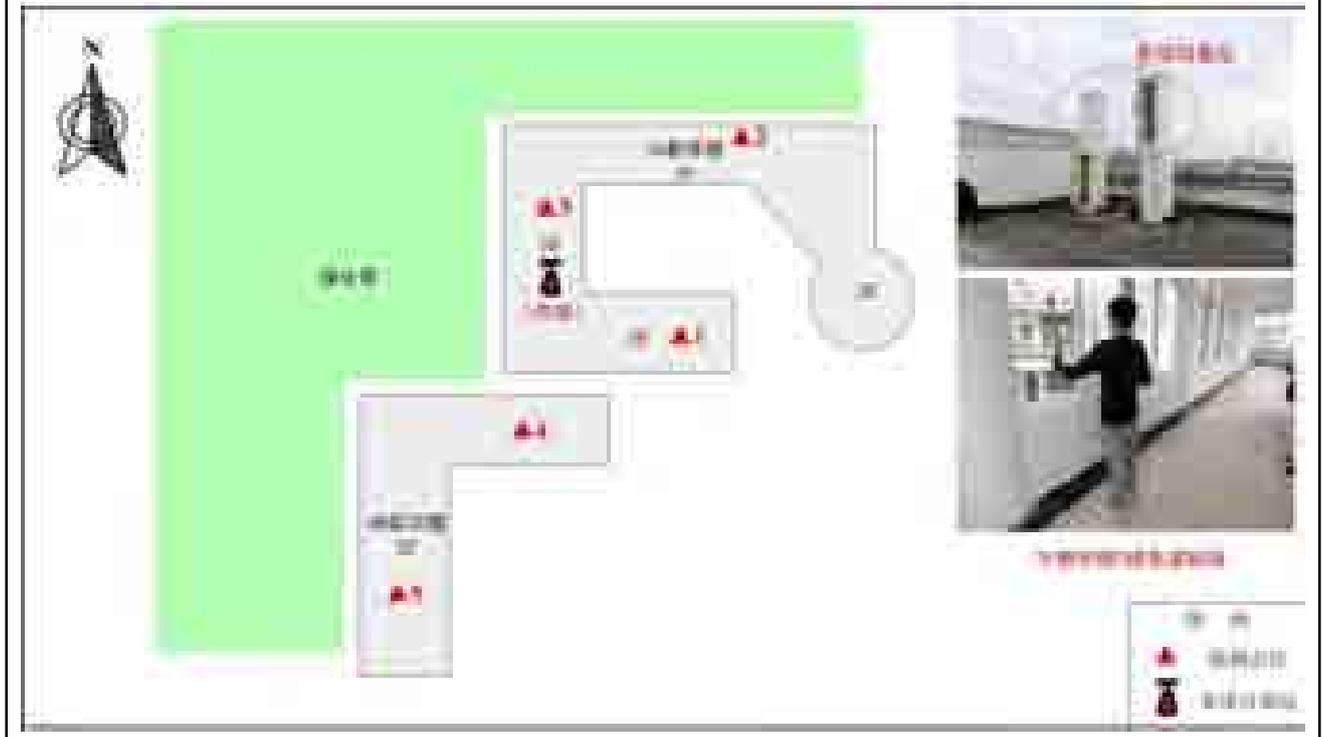
阳逻机电学院 3 号教学楼基站电磁辐射环境检测点位示意图

阳逻机电学院 3 号教学楼基站电磁辐射环境检测结果

点位 代号	检测点位描述	点位与天线距离 (m)		电场强度 E (V/m)	功率密度 S ^[1] (μW/cm ²)
		直线	水平		
1	基站西南侧 3F 教学楼 3F 走道	— ^[2]	—	0.75	0.15
2	基站东北侧 3F 教学楼 3F 走道	—	—	2.80	2.07
3	3F 教学楼 3 楼走道	—	—	0.39	0.04
4	3 号实训楼 2F 走道	—	—	<0.20	<0.01
5	3 号实训楼 2F 走道	—	—	0.41	0.04

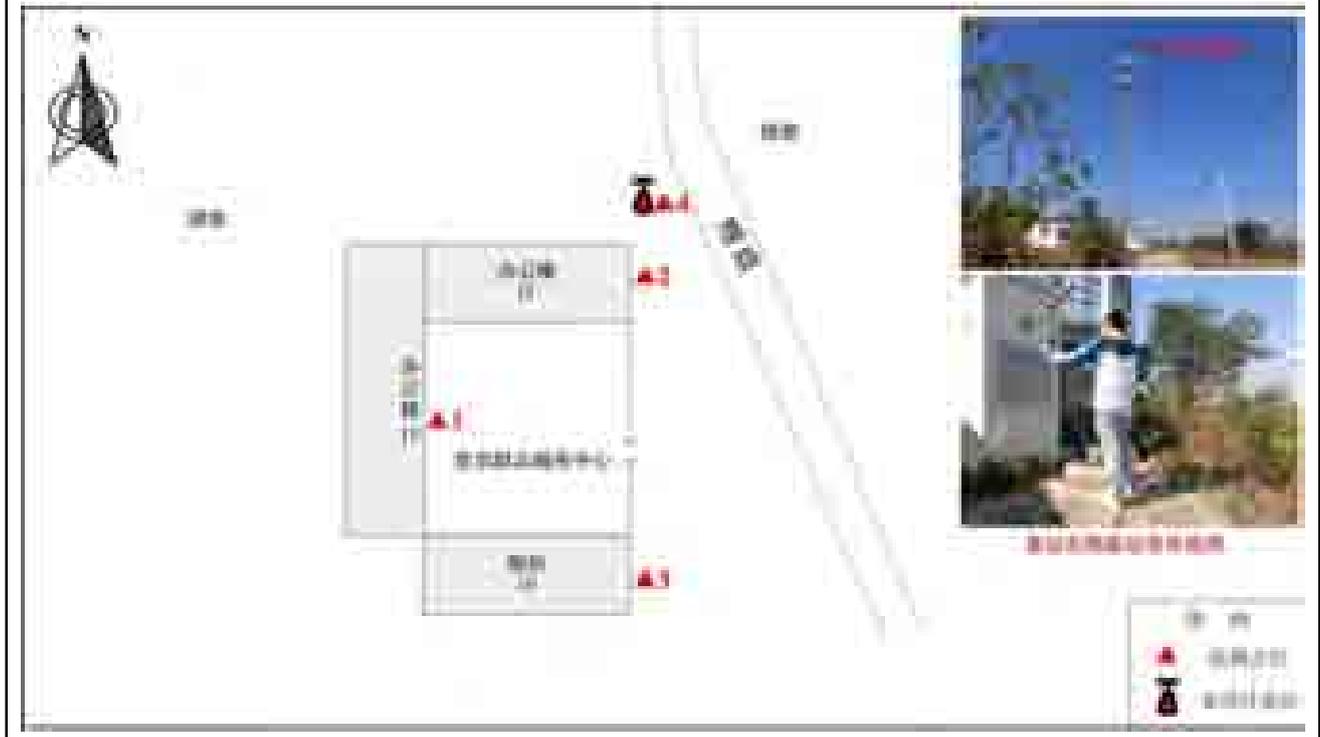
胡咀基站电磁辐射环境检测点位示意图

胡咀基站电磁辐射环境检测结果

点位代号	检测点位描述	点位与天线距离(m)		电场强度 E (V/m)	功率密度 S ^[1] (μW/cm ²)
		直线	水平		
1	基站西南侧 1F 办公楼旁	44.1	14.5	0.27	0.02
2	基站南侧 1F 办公楼旁	40.7	5.3	0.26	0.02
3	基站南侧 1F 厕所旁	45.6	15.9	0.33	0.03
4	基站东侧基站塔基旁	— ^[2]	—	<0.20	<0.01

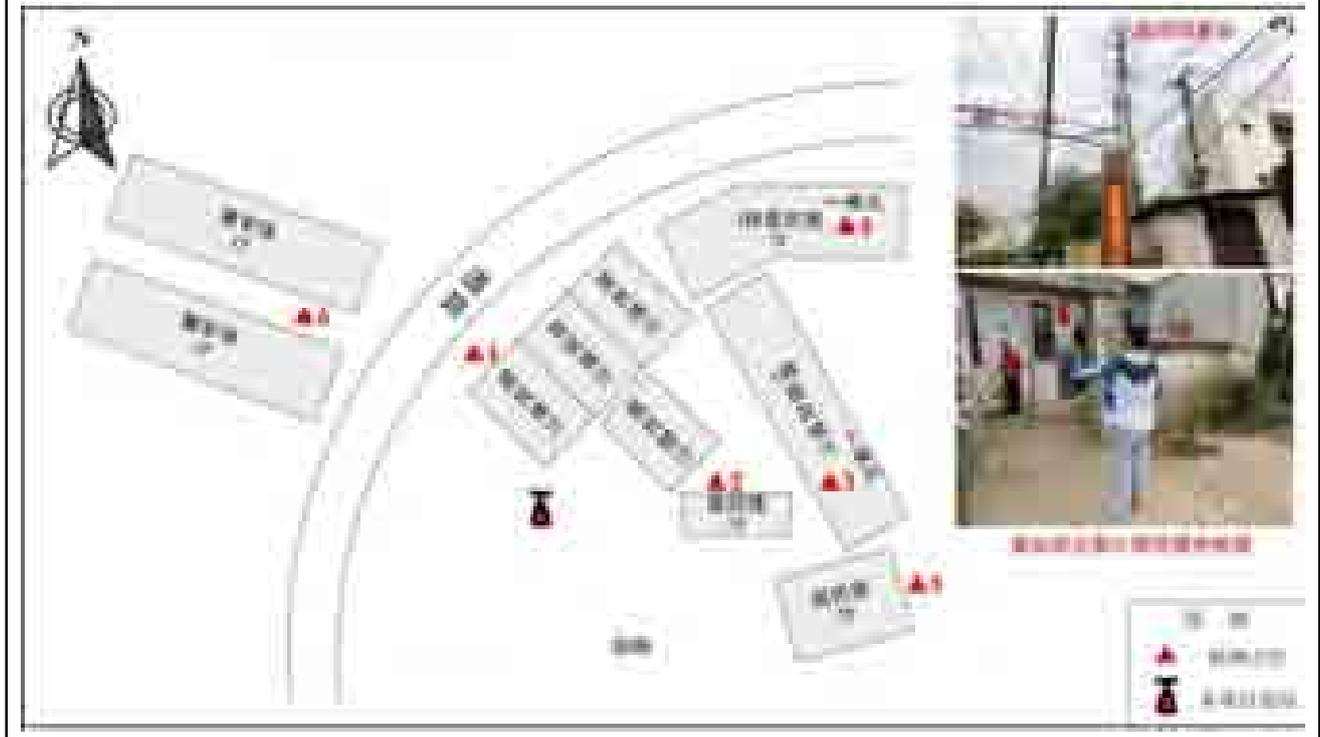
阳逻戎北花园旁基站电磁辐射环境检测点位示意图

阳逻戎北花园旁基站电磁辐射环境检测结果

点位 代号	检测点位描述	点位与天线距离(m)		电场强度 E (V/m)	功率密度 S ^[1] ($\mu\text{W}/\text{cm}^2$)
		直线	水平		
1	基站西北侧 2F 居民楼旁	77.5	17.3	0.77	0.16
2	基站东北侧 1F 居民楼旁	83.0	15.3	0.73	0.14
3	7F1 栋一单元居民楼 7F 楼道旁	— ^[2]	—	0.31	0.02
4	7F3 栋一单元居民楼 7F 楼道旁	—	—	1.03	0.28
5	基站东南侧 2F 居民楼旁	—	—	0.21	0.01
6	基站西北侧 1F 屠宰场	83.6	37.6	0.81	0.17

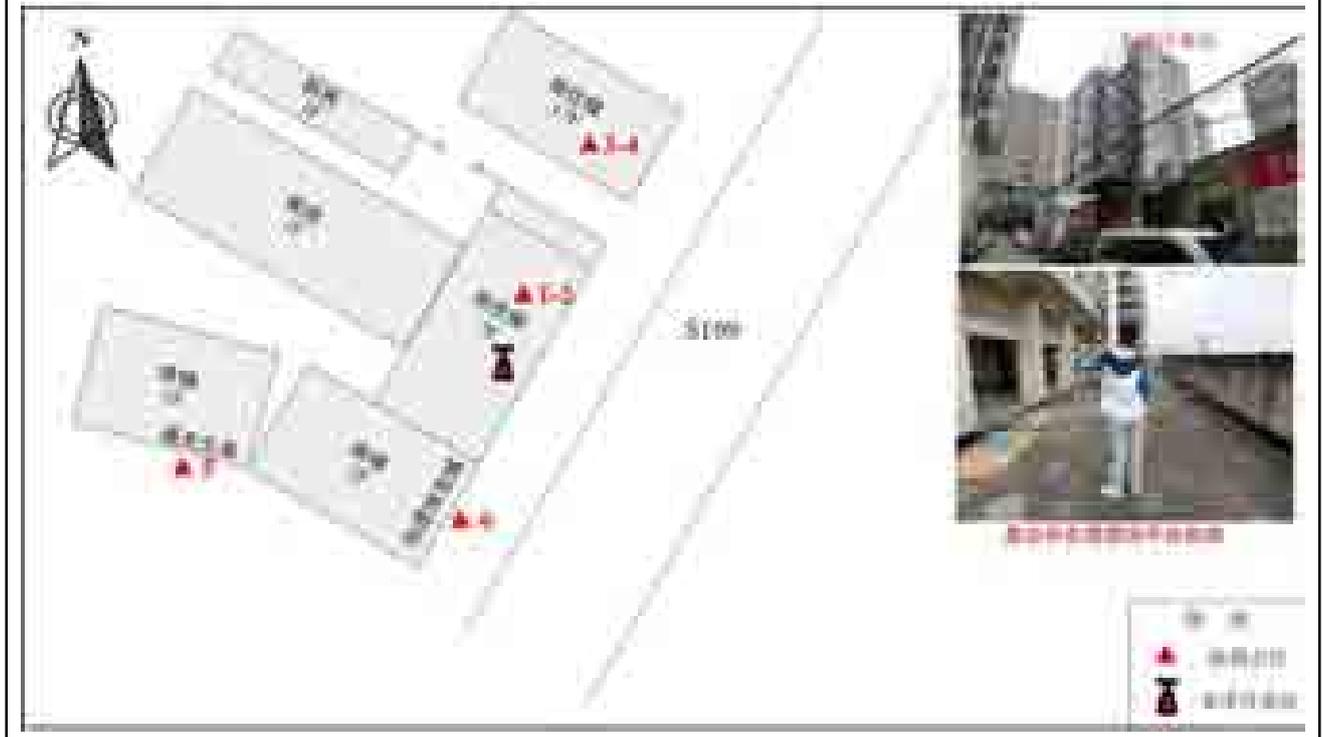
阳逻财保第四小区基站电磁辐射环境检测点位示意图

阳逻财保第四小区基站电磁辐射环境检测结果

点位代号	检测点位描述	点位与天线距离(m)		电场强度 E (V/m)	功率密度 S ^[1] (µW/cm ²)
		直线	水平		
1	基站所在楼楼顶平台	— ^[2]	—	2.50	1.65
2	基站所在楼 6F 走道	—	—	0.45	0.05
3	基站东北侧 17F 商住楼 7F 走道窗	—	—	0.27	0.02
4	基站东北侧 17F 商住楼 6F 走道窗	—	—	0.58	0.09
5	1F 晨光文具	—	—	0.61	0.10
6	2F 阳逻珠宝城	—	—	1.37	0.50

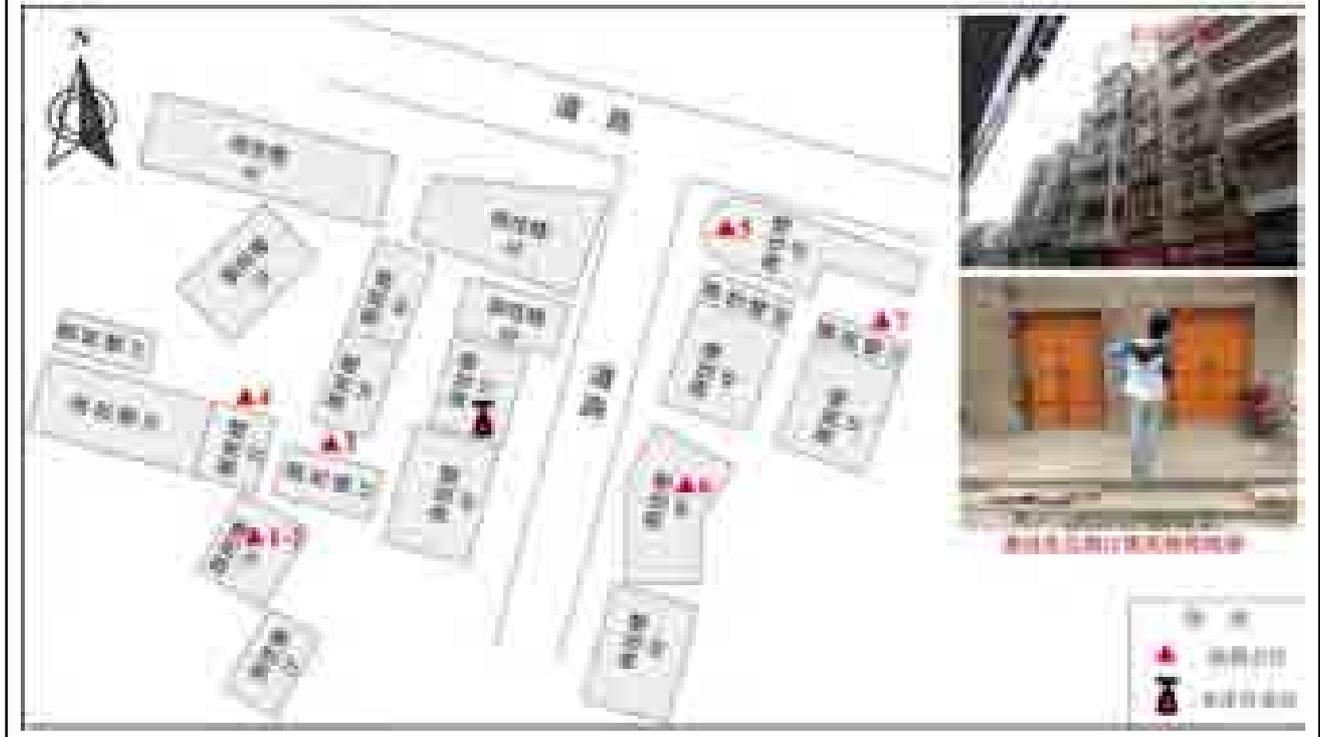
汽发西街 24 号基站电磁辐射环境检测点位示意图

汽发西街24号基站电磁辐射环境检测结果

点位 代号	检测点位描述	点位与天线距离(m)		电场强度 E (V/m)	功率密度 S ^[1] (μW/cm ²)
		直线	水平		
1	基站西南侧 7F 居民楼楼顶平台	23.2	22.5	2.00	1.06
2	基站西南侧 7F 居民楼 7F 楼道窗	— ^[2]	—	0.31	0.03
3	基站西南侧 3F 居民楼旁	—	—	0.45	0.05
4	基站西北侧 2F 居民楼旁	—	—	0.48	0.06
5	基站东北侧 4F 商住楼 4F 走道窗	—	—	0.37	0.04
6	基站东南侧 4F 商住楼 7F 走道窗	—	—	0.98	0.25
7	基站东北侧 1F 居民楼旁	—	—	0.21	0.01

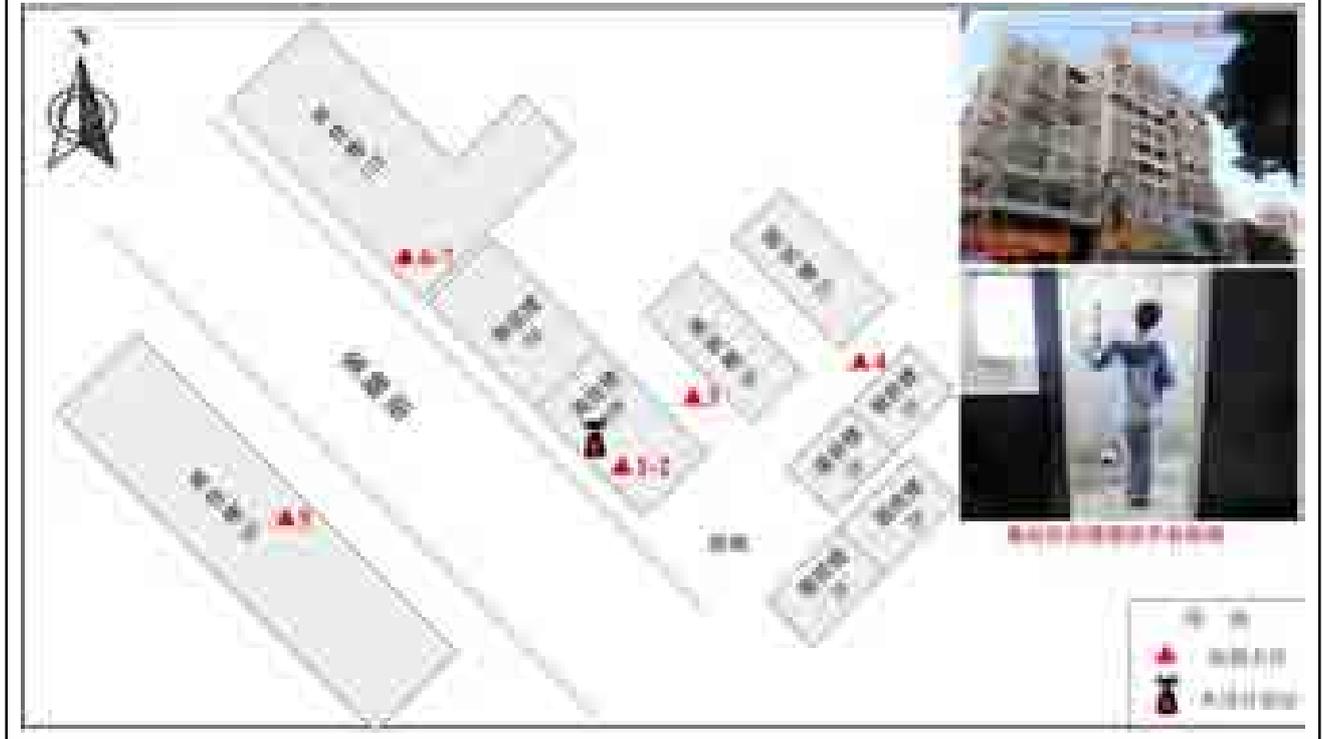
名人公馆基站电磁辐射环境检测点位示意图

名人公馆基站电磁辐射环境检测结果

点位 代号	检测点位描述	点位与天线距离(m)		电场强度 E (V/m)	功率密度 S ^[1] (μ W/cm ²)
		直线	水平		
1	基站所在楼楼顶平台	— ^[2]	—	0.45	0.05
2	基站所在楼 10F 楼道	—	—	0.60	0.09
3	基站东北侧 4F 居民楼旁	—	—	0.42	0.05
4	基站东北侧 2F 居民楼旁	—	—	0.42	0.05
5	基站西南侧 6F 商住楼 6F 走道	—	—	0.32	0.03
6	基站西北侧 13F 商住楼 11F 楼道	—	—	0.28	0.02
7	基站西北侧 13F 商住楼 10F 楼道	—	—	0.40	0.04
